М.Ю. Петухов

Пермский национальный исследовательский
политехнический университет, Россия

ОПРЕДЕЛЕНИЕ НОРМАЛЬНЫХ УСЛОВИЙ ЭКСПЛУАТАЦИИ ПРИ УСТАНОВЛЕНИИ ПРИЧИН ОТКАЗА ДИФФЕРЕНЦИАЛА ЛЕГКОВОГО АВТОМОБИЛЯ – ИСТОРИЯ НЕСКОЛЬКИХ ЭКСПЕРТИЗ

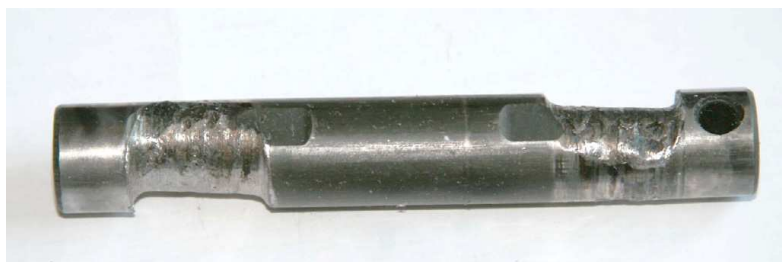
На рис. 1 представлена ось сателлитов автомобиля Ford Focus ST (автомобиль из Германии), имеющая характерные повреждения тех мест, где вращаются сателлиты. Расположение отверстия под фиксирующий штифт и оставшиеся фрагменты от лысок на оси позволяют понять, что наибольший износ произошел именно там, где действуют нормальные силы, обеспечивающие функционирование дифференциала при вращении сателлитов с большой скоростью. Это подтверждается цветами побежалости на изношенной поверхности оси и проплавлением металла с его переносом и следами схватывания, что хорошо видно на рис. 2. По причине износа возникла необходимость измерить твердость материала оси – как ее сердцевины (рис. 3), так и поверхностного слоя.

Рис. 1. Ось сателлитов дифференциала автомобиля Ford Focus ST.
Пробег 9400 км

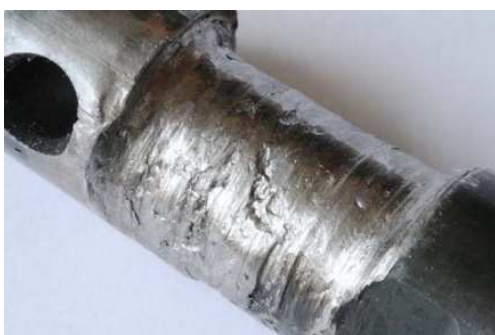
Рис. 2. Часть изношенной оси сателлитов

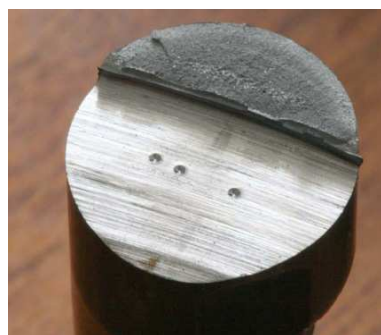
Рис. 3. Следы от измерения твердости, а также участок долома с более светлым упрочненным слоем

Результаты измерения твердости свидетельствуют о том, что твердость поверхностного слоя составляет 64–68 HRC; твердость при большей глубине вдавливания индентора составила 58 HRC. Такой вы-

сокий уровень твердости, соответствующий твердости закаленной высоко- и среднеуглеродистой стали, однозначно свидетельствует о том, что на детали «ось сателлитов» в процессе ее изготовления было проведено упрочнение поверхностного слоя.

Твердость сердцевины детали составляет 32–35 HRC, что соответствует твердости закаленной и высокоотпущенной среднеуглеродистой стали. Дополнительно, с целью показать наличие упрочненного слоя на поверхности детали, деталь была надрезана, а затем доломана. Общий вид детали представлен на рис. 3. На поверхности излома четко виден кольцеобразный, более светлый упрочненный слой глубиной 1,0–2,0 мм. Металлографическое исследование показало, что все требования [1, 2], обычно применимые к подобным деталям, учтены.

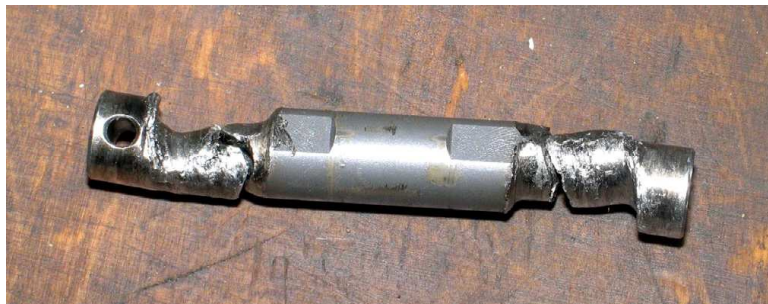
Автомобиль Mazda 3 с пробегом 4800 км. Коробка передач аналогичная, несмотря на то, что автомобиль из Японии, также имеет повреждения. Ось сателлитов дифференциала после износа, достигающего половины диаметра, не выдержала и сломалась (рис. 4).

Рис. 4. Ось сателлитов дифференциала автомобиля Mazda 3.
Пробег 4800 км

Поэтому первым этапом исследования было установление причин разрушения оси сателлитов. Оценка твердости детали показала, что на поверхности всех трех фрагментов твердость высокая: 53–56 HRC. В сердцевине твердость значительно ниже: 33–37 HRC. Таким образом, поверхность детали при изготовлении была скорее всего подвергнута термической обработке. По материалу оси все точно так же, как и в истории первой.

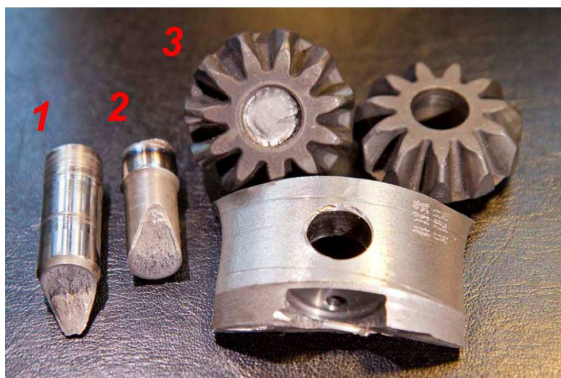
Попробуем разобраться с третьей историей. Детали дифференциала, поступившие на исследование, показаны на рис. 5. На фрагменте корпуса дифференциала (рис. 6) отверстие для оси сателлита получилось эллиптическим. Ось эллипса вытянута в направлении стрелок, по центру отверстия виден срезанный фиксирующий штифт, а в глубине отверстия виден уступ.

Рис. 5. Переданные на исследование детали (цифрами обозначены фрагменты оси сателлитов)

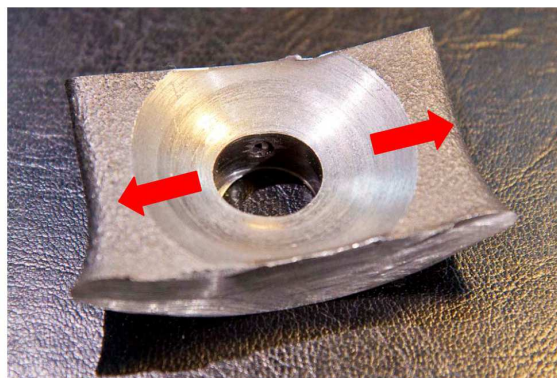
Рис. 6. Выпиленная часть корпуса дифференциала

После сваривания деталей сателлита и оси сателлитов узел стал неразборным. Ось сателлитов превратилась в вал, который фиксировался от продольного перемещения приваренным сателлитом. Геометрия шестерен в дифференциале давала возможность воздействия силы только в направлении вращения корпуса дифференциала. Поскольку корпус дифференциала изготовлен из более мягкого материала чугуна по сравнению со стальной термообработанной поверхностью оси сателлитов, износ отверстия происходил в большей степени. Из-за направления сил отверстие стало эллиптической формы. Направление большего диаметра эллипса совпадает с направлением действия сил, а разная величина износа определяется направлением движения автомобиля. Износ в прямом направлении больше, чем при движении задним ходом, поэтому наблюдается разная величина уступов в отверстии по рис. 6.

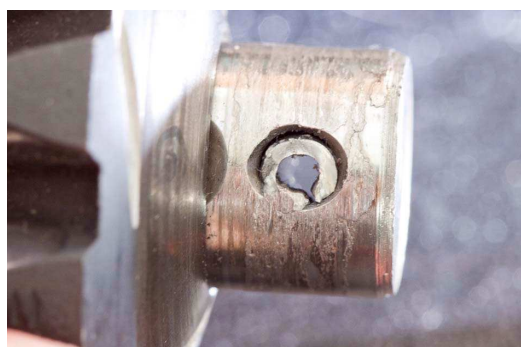
Другая часть, как и подобает срезанному штифту, располагается в ответной детали – оси сателлитов. Эта часть оси сварена с сателлитом (рис. 7), с обратной стороны наблюдается излом (рис. 8). Внутри отверстия наблюдается срезанный фиксирующий штифт. По комплексу показателей (линии усталости, хрупкий узор и зона долома) излом относится к усталостному, причем характерному для изгиба валов [4].

Рис. 7. Фрагмент 3 по рис. 5. На части оси, установленной в корпус дифференциала, следы схватывания и переноса части металла

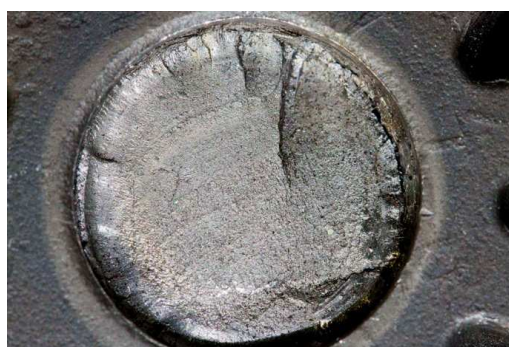
Рис. 8. Излом оси характерен для усталостного разрушения

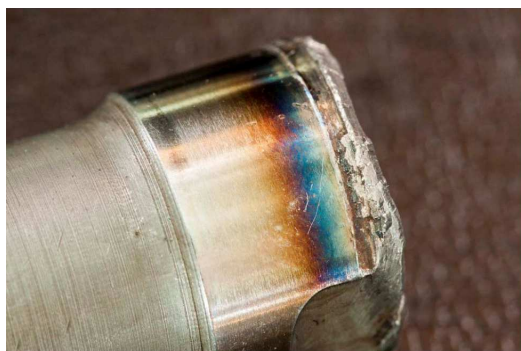
На фрагменте 2 имеются цвета побежалости (рис. 9), свидетельствующие о высокой температуре нагрева. Голубой цвет соответствует нагреву примерно до 350 °С, бронзовый цвет – примерно до 270 °С. Оставшаяся часть оси сателлитов (рис. 10) имеет следы схватывания, дефекты рабочей поверхности как в месте установки оси в корпус дифференциала – зона 1, так и в месте установки сателлита – зона 2. Дефекты поверхности – износ, глубокие задиры, перенос металла, следы схватывания.

Рис. 9. Фрагмент 2. Цвета побежалости металла свидетельствуют о высокой температуре нагрева

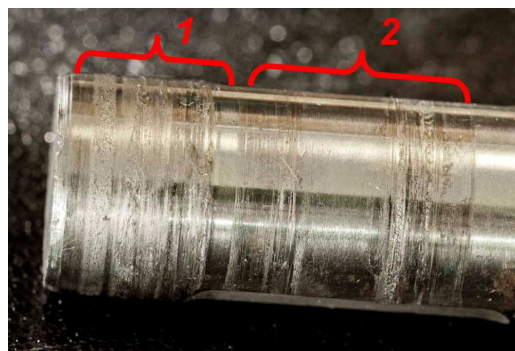
Рис. 10. Фрагмент 1 оси сателлитов имеет следы схватывания и переноса части металла. Зона 1 – место расположения оси в корпусе дифференциала, зона 2 – место расположения сателлита

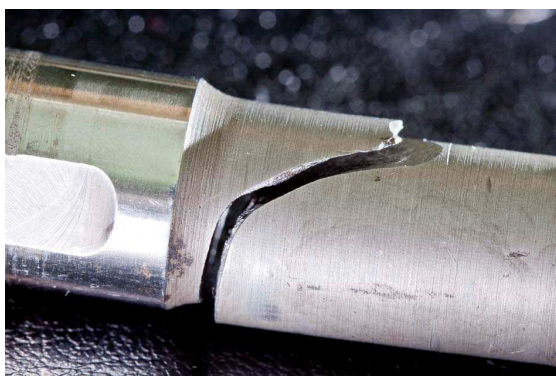
Ось сателлитов состоит из трех фрагментов, показанных на рис. 5. На рис. 11 показано совмещение двух фрагментов оси сателлитов. Излом оси характерен для изгибающих предельных нагрузок и, в свою очередь, имеет некоторые особенности. Трещина зародилась у концентратора напряжений – галтели (см. рис. 11) – и росла перпендикулярно напряжениям. Излом в сердцевине вязкий, четко наблюдается различная структура его поверхности. На части поверхности излома, на глубине примерно 1,0 мм, виден блестящий светлый кристаллический излом с ручьистым строением. Данная особенность позволяет говорить о выполненной термообработке оси, связанной с поверхностным упрочнением поверхности, как того требует конструкторская документация.

Рис. 11. Совмещение фрагментов оси сателлитов. Фрагмент 1 слева, фрагмент 2 справа

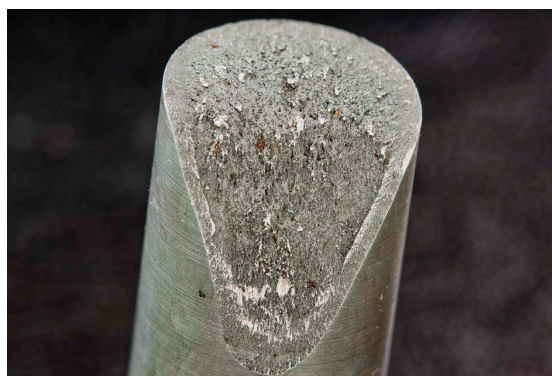
В результате проведенного исследования было установлено, что разрушение дифференциала было продолжительным по времени. На это обстоятельство указывает излом оси у сателлита, который образовался в результате усталостного разрушения (рис. 12). Излом оси имеет явно выраженный пояс толщиной, равной примерно 1 мм, свидетельствующий о выполненной термообработке поверхности. Усталостное

разрушение обусловлено цикличностью нагрузки, т.е. является продолжительным по времени, а значит, неодномоментным. Особенность излома – храповый узор на периферии, который характерен для вала, а не для оси. Это обстоятельство означает, что с момента начала зарождения на поверхности оси усталостных трещин она являлась валом, т.е. к этому моменту фиксация оси от вращения отсутствовала, а значит, фиксирующий штифт был уже срезан. Срез фиксирующего штифта произошел при вращении оси сателлитов.

Рис. 12. Излом оси
