Н.И. Салимгариева, С.В. Калошина

Пермский национальный исследовательский политехнический университет

НЕГАТИВНОЕ ВЛИЯНИЕ ПОДТОПЛЕНИЯ ТЕРРИТОРИИ ГОРОДСКОЙ ЗАСТРОЙКИ НА СОСТОЯНИЕ ЗДАНИЙ И СООРУЖЕНИЙ

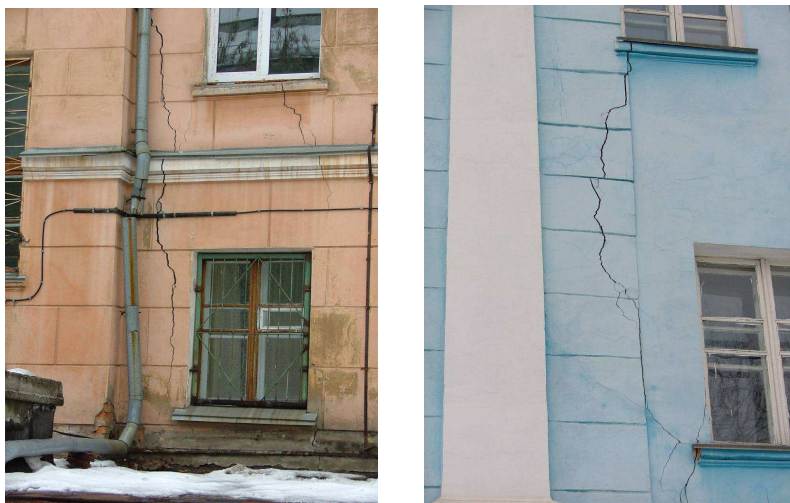
Результаты выполненных поверочных расчетов оснований фундаментов обследуемого здания показали, что выполнение условия расчета по деформациям согласно п. 2.41. СНиП 2.02.01–83* [2] не обеспечено. Среднее давление под подошвой фундаментов превышает расчетное сопротивление грунта основания. Полученная нормативная степень водонасыщения (0,89) говорит о том, что грунт насыщен водой, причиной этому послужило нарушение системы отведения воды с кровли (табл. 2).

Снижение несущей способности грунтов основания стало причиной возникновения вертикальных и наклонных сквозных трещин в продольных несущих внутренних и наружных стенах, которые существенно снижают долговечность и безопасность эксплуатации здания и требуют немедленного устранения (рисунок). По результатам наблюдений за раскрытием трещин, проведенных сотрудниками сто-

матологической клиники, в период с 2007 года произошло увеличение ширины трещин, о чем свидетельствуют «порванные» бумажные маячки, установленные в 2007 году.

Рис. Фрагменты фасада здания стоматологической клиники ГОУ ВПО «Пермская государственная медицинская академия». Сквозные трещины

В результате обследования состояние здания было признано аварийным. Были даны рекомендации по усилению фундаментов путем уширения подошвы фундаментов здания с помощью устройства монолитных железобетонных обойм или сплошной монолитной плиты между несущими стенами, а также устройству деформационного шва в местах примыкания стен пристроя к стенам здания, усилению кирпичной кладки стен здания и восстановлению гидроизоляции.
