## РЕКОНСТРУКЦИЯ МОСТА ЧЕРЕЗ РЕКУ СЫЛВУ В ГОРОДЕ КУНГУРЕ

*Приведен анализ технического состояния, грузоподъемности и проект реконструкции моста через р. Сылва в г. Кунгуре. Рассмотрен комплекс работ по реконструкции моста.*

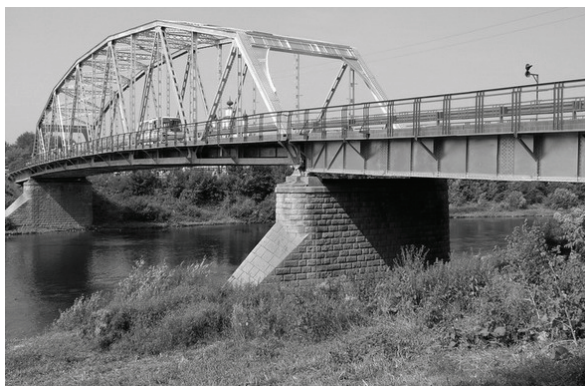
Рис. 1. Вид моста после реконструкции

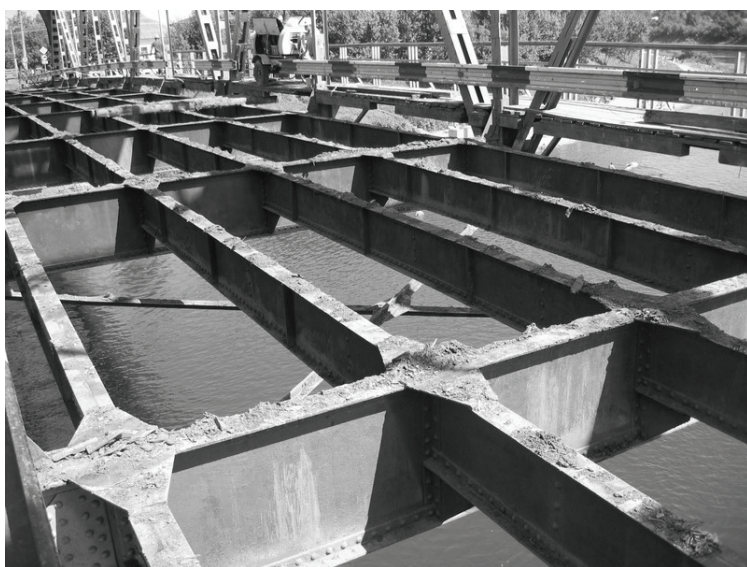
Рис. 2. Балочная клетка после разборки деревянной проезжей части

- коррозия металлоконструкций (большая часть поверхностей металлоконструкций вообще не имела антикоррозионного покрытия);
- концентрированные коррозионные повреждения элементов балочной клетки в местах опирания деревянных поперечин;

- полный коррозионный износ отдельных элементов верхних поясов продольных балок проезжей части и коррозионный износ до 50 % толщины накладок узлов присоединения продольных балок к поперечным;

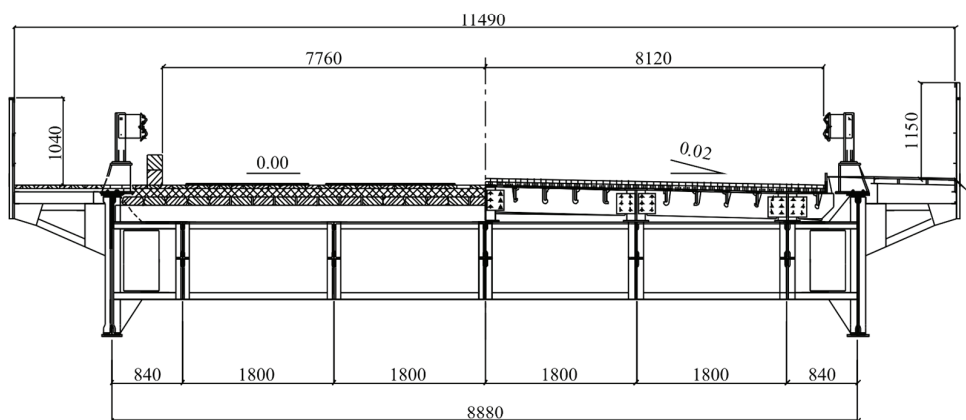
На рис. 3 представлено поперечное сечение крайнего пролетного строения до реконструкции и после.

Рис. 3. Поперечное сечение пролётного строения до и после реконструкции

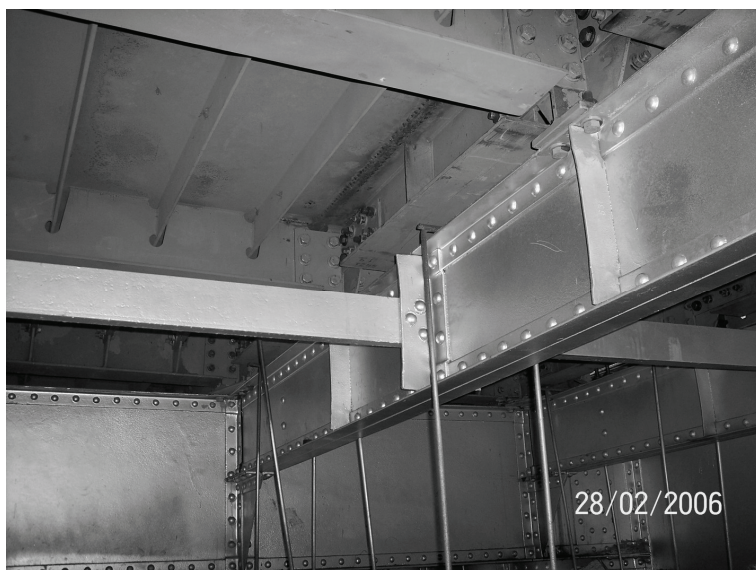
Рис. 4. Усиленная балочная клетка

Ортотропная плита проезжей части включает в себя балочную клетку, присоединяемую к цоколям, и блоки плиты настила, ввариваемые в балочную клетку (рис. 4). Металлоконструкции – сварные, заводского изготовления. Стыки поперечных и продольных балок устраиваются на высокопрочных болтах.

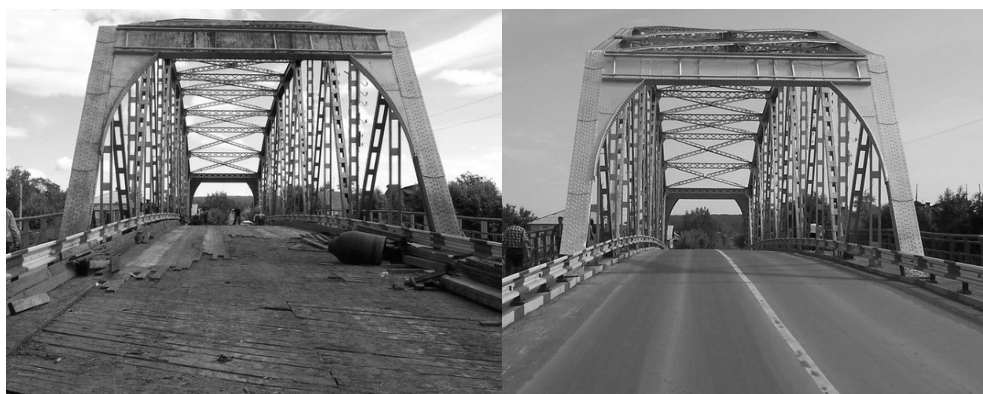
Рис. 6. Вид проезжей до и после реконструкции

В 2005–2006 гг. выполнены работы по реконструкции моста (рис. 6).
