**Д.А. Князев, О.В. Силина**

**АНАЛИЗ ТЕХНОЛОГИЧЕСКИХ ДЕФЕКТОВ ЗАЩИТНЫХ  
ДИФфуЗИОННЫХ ПОКРЫТИЙ, ВЫЯВЛЕННЫХ  
ПОСЛЕ РАБОТЫ ЛОПАТОК В СОСТАВЕ  
ГАЗОТУРБИННОГО ДВИГАТЕЛЯ**

**ANALYSIS OF TECHNOLOGICAL DEFECTS OF PROTECTIVE  
DIFFUSION COATINGS IDENTIFIED AFTER THE BLADES  
IN THE GAS TURBINE ENGINE**

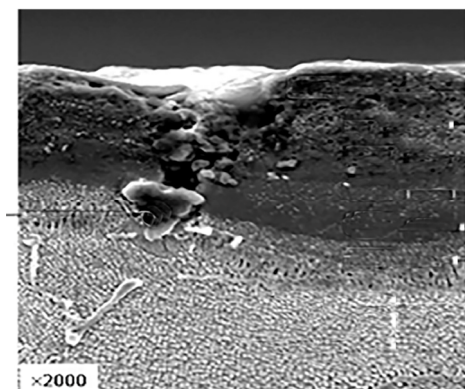
1. Участок с несформировавшимся диффузионным покрытием.

Результаты исследований данного дефекта диффузионного покрытия показывают, что в его основании находится частица оксида алюминия (корунда), которая препятствовала развитию диффузионных процессов на проточной поверхности пера лопатки в процессе диффузионного отжига. Присутствие частиц корунда на поверхности пера обусловлено их внедре-

нием в жаропрочный сплав при гидроабразивной обработке, являющейся неотъемлемой операцией подготовки поверхности для нанесения покрытия (рис. 2).

Рис. 2. Дефект в защитном алюминидном шликерном покрытии рабочей лопатки ГТД из сплава ЖС6К-ВИ [2]

Для устранения дефектов, вызванных подготовкой поверхности перед нанесением алитированного слоя, предлагается [2] применение галоидной (фторуглеродной) очистки перед диффузионным насыщением<sup>1</sup>. Метод основан на термическом разложении политетрафторэтилена с образованием C<sub>2</sub>F<sub>4</sub> и последующей парогазовой реакции. Данный метод не подходит для очистки внутренней поверхности лопаток ГТД ввиду того, что сопровождается изменением геометрии внутренних охлаждаемых каналов.

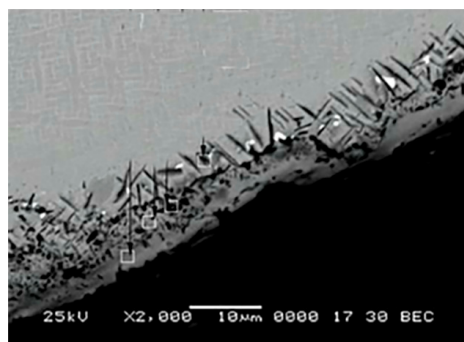
## 2. Формирование недопустимых цепочек окислов в диффузионном слое.

Рис. 3. Дефект в защитном ГЦА-покрытии рабочей лопатки ГТД из сплава ЖС6К-ВИ [2]

Установлено, что в процессе осаждения газоциркуляционного алитированного покрытия (ГЦА) произошло насыщение внутренней поверхности охлаждаемых каналов железом до 14 мас. % и окисление жаропрочного сплава, сопровождавшееся формированием оксида алюминия  $Al_2O_3$  пластинчатой формы (рис. 3).

Вероятными причинами образования дефектного покрытия являются окислительная атмосфера в установке для осаждения газоциркуляционного алитированного покрытия и использование нержавеющей стали (источник железа) в качестве материала оснастки [2].

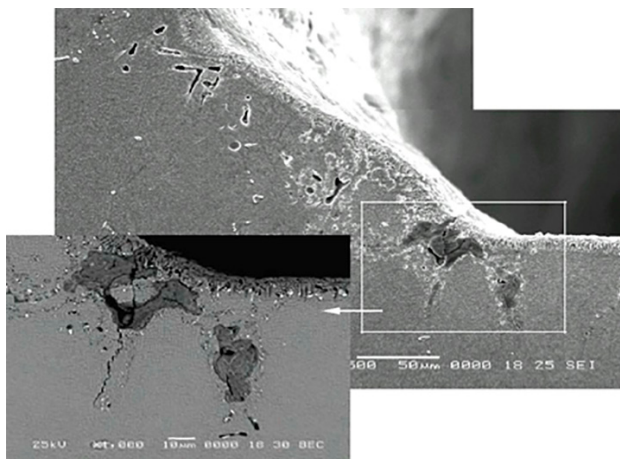
### 3. Термоусталостная трещина.

Рис. 4. Зарождение термоусталостных трещин на внутренней поверхности охлаждаемого канала лопатки ГТД из сплава ЖС6К-ВИ [2]

Характерной особенностью участков с термоусталостными трещинами является несформировавшееся ГЦА-покрытие на внутренней поверхности каналов, а также поверхностная микропористость жаропрочного сплава, образовавшаяся в результате выщелачивания карбидов на операции гидротермического автоклавного удаления керамических стержней из отливок лопаток [3, 4] (рис. 4).

Сравнительные исследования различных способов удаления керамических стержней на основе корунда из охлаждаемых лопаток турбины показали, что технология автоклавного выщелачивания не приводит к макротравлению металлической матрицы жаропрочных никелевых сплавов [3, 4]. Гидротермическая автоклавная обработка рабочих лопаток ГТД в концентрированных щелочных растворах при термодинамических параметрах флюидного состояния электролита<sup>2</sup> позволяет удалять внедренные частицы корунда без изменения геометрических размеров проточной поверхности пера и охлаждаемых каналов лопаток по реакции

– включить в процесс изготовления лопаток ГТД технологию гидротермической автоклавной щелочной очистки поверхности перед диффузионным насыщением.

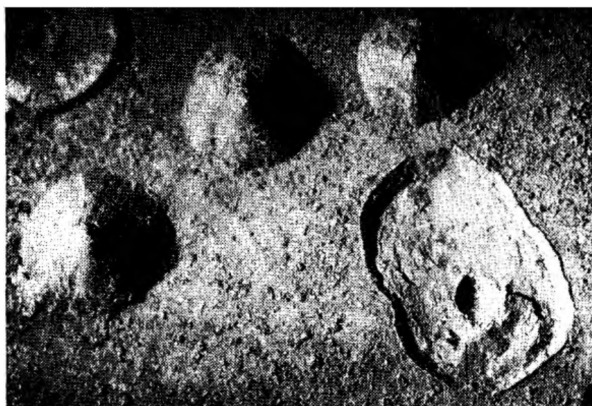
### 4. Бугорки на диффузионном слое.

Рис. 5. Очаги локальной коррозии: бугорки и язвы под ними [1]

Образование бугорков и язв происходит в результате локального повреждения (пробоя) первоначально возникшей на поверхности металла оксидной пленки. Пробой пленки на лопатках ГТД происходит из-за резких и частых колебаний температуры, а на входной кромке лопатки он может вызываться ударным воздействием твердых частиц, содержащихся в газовом потоке. В месте повреждения оксидной пленки облегчается доступ сульфата натрия и других агрессивных компонентов среды к поверхности металла, поэтому интенсивная сульфидно-оксидная коррозия начинается здесь раньше [1].

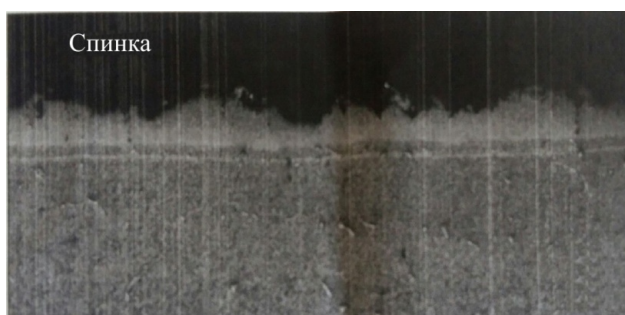
#### 5. Износ алитированного слоя.

Рис. 6. Алитированный слой рабочей лопатки первой ступени ГТД после эксплуатации [1].  $\times 400$

Уменьшение алитированного слоя является одним из главных дефектов на лопатках ГТД. Причиной износа алитированного слоя является эрозия. Механическое воздействие потока газа, жидкости и твердых частиц приводит к уменьшению толщины диффузионного слоя.
