### ПРИЧИНЫ ДЕФОРМАЦИИ ФУНДАМЕНТНЫХ КОНСТРУКЦИЙ ПАССАЖИРСКОГО ТЕРМИНАЛА АЭРОПОРТА «СОКОЛ» (Г. МАГАДАН)

## CAUSES OF DEFORMATION OF THE FOUNDATION STRUCTURES OF THE PASSENGER TERMINAL AIRPORT "SOKOL" (MAGADAN)

Предметами предлагаемого авторами обследования являются основания, фундаменты и надземные конструкции деформирующегося здания аэровокзала – пассажирского терминала в аэропорту «Сокол» (г. Магадан).

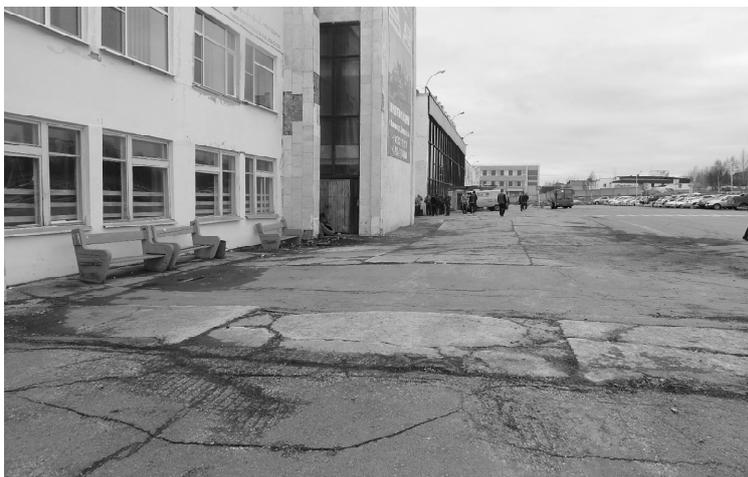
Аэропорт, построенный на площадке с описанными выше мерзлотно-геологическими условиями, функционирует с начала 1960-х гг. и практически с этого времени находится в состоянии либо ремонтных работ, либо постоянной реконструкции. Проблема заключается в том, что на его территории выявлено немало инженерных сооружений, подверженных или подвергавшихся ранее осадочным деформациям (рис. 3).

Рис. 3. Деформации покрытия площади перед аэропортом  
Fig. 3. Deformation of the area in front of the airport

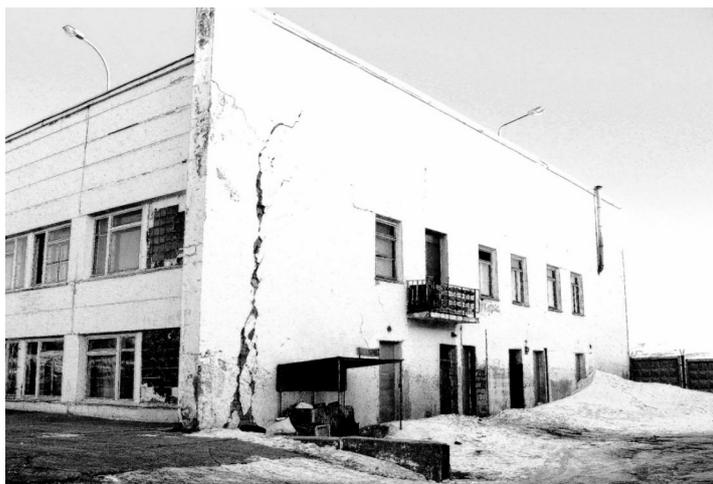
Строительство первого блока здания завершено в 1973 г. (это был первоначальный вариант аэровокзала и возводился он на камуфлетных сваях глубиной заложения 5–7 м). Практически сразу же у этого здания начал деформироваться правый торец стены (рис. 4).

С тех пор данный участок сооружения находится в состоянии перманентного ремонта. Со слов участников строительства известно, что здесь до начала возведения надфундаментных конструкций была испытана статической нагрузкой одна из рабочих свай. Поскольку результаты ее испытания оказались отрицательными, то эта свая была откопана для освидетельствования грунтов основания и целостности ее конструкции. Установлено, что нижний конец сваи опирался на линзу ММП, а камуфлетное уширение по этой причине не образовалось. Сведений о принятии каких-либо мер по устранению выявленного дефекта не имелось.

Рис. 4. Опасные повреждения торца пассажирского терминала  
Fig. 4. Dangerous damage to the end of the passenger terminal

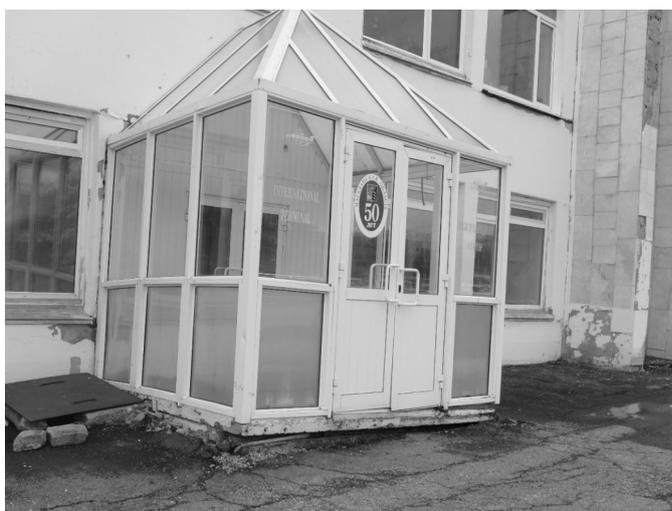
В настоящее время оба блока здания во многих местах (снаружи и изнутри) (рис. 5, 6) покрыты характерными трещинами. Эти трещины (предположительно, вызванные производственным браком при устройстве свайных фундаментов, а также ухудшением несущих свойств грунтов основания в эксплуатационный период) возникали и развивались постепенно, иногда скачкообразно, все увеличиваясь в размерах. Возможно, что последнее связано с подземными толчками при местных микроземлетрясениях, которые регистрируются только в пределах локальных территорий высокочувствительными приборами [12].

Рис. 5. Опасные деформации эксплуатируемого здания без укрепления фундамента  
Fig. 5. The operated building continues to be dangerously deformed without strengthening the foundation

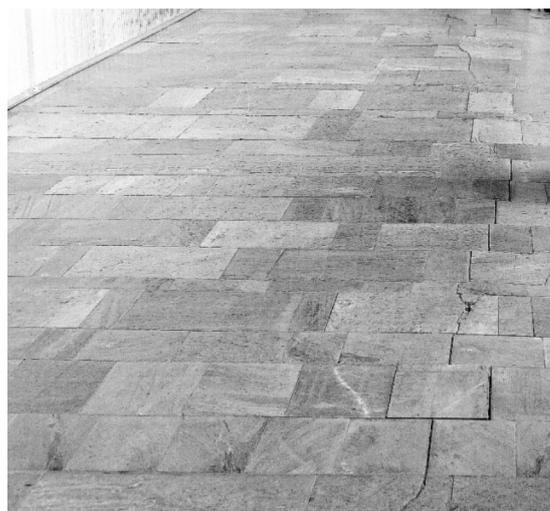
Рис. 6. Продольные трещины в полу по всему зданию из-за просадки проблемных участков фундаментов  
Fig. 6. Longitudinal cracks in the floor throughout the building due to the subsidence of the problem areas of the foundations

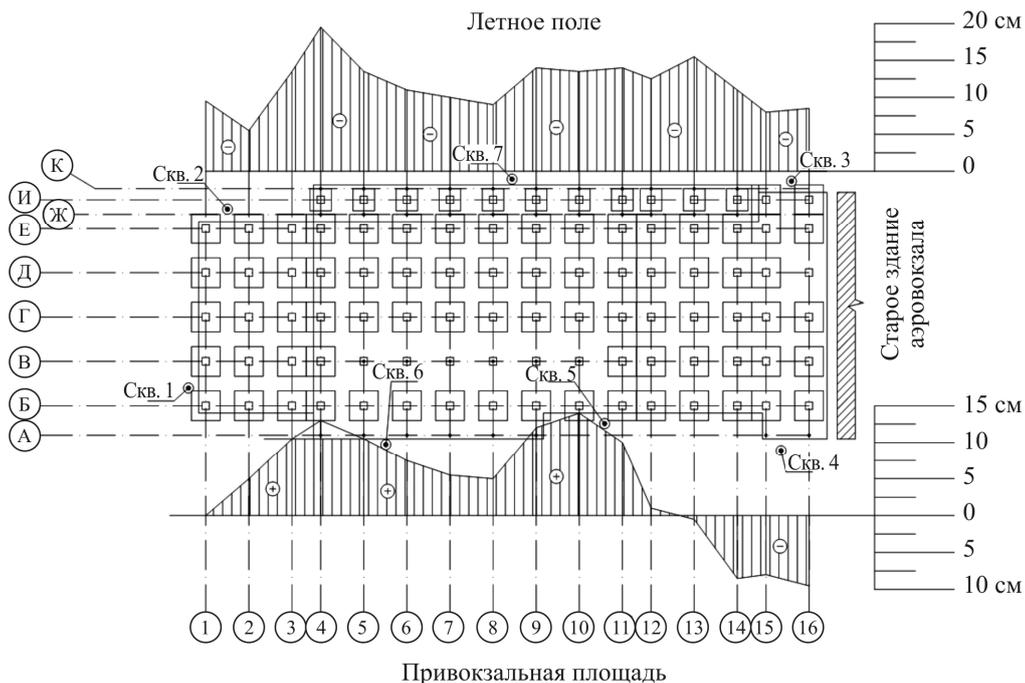
Рис. 7. План фундамента и результаты геодезической съемки  
 Fig. 7. Foundation plan and geodetic survey results

Геодезическая съемка вертикального положения низа колонн каркаса здания, выполненная в то время, показала, что за счет сил морозного пучения значительная часть незагруженных кустов свай приподнялась на 20–30 см (рис. 7). Негативное влияние этого фактора фиксировалась также и на обвязочном ростверке. Во многих местах он был покрыт характерными трещинами. Возведенное на таком фундаменте здание еще до ввода в эксплуатацию стало подвергаться неравномерным деформациям. Причина заключалась в просадке протаявших грунтов в основании фундаментных конструкций под совместным воздействием внешних нагрузок и возникших сил негативного трения на боковой поверхности свай, возвращавшихся к своему исходному положению, которое они имели до морозного выпора. Это подтверждено натурными испытаниями свай непосредственно в фундаменте существующего здания (рис. 8) [13].
