**Д.Д. Попова<sup>1,2</sup>, А.Н. Саженов<sup>1</sup>**

## **ВОЗДЕЙСТВИЕ ВУЛКАНИЧЕСКОГО ПЕПЛА НА АВИАЦИОННЫЕ ГАЗОТУРБИННЫЕ ДВИГАТЕЛИ**

## **EFFECTS OF VOLCANIC ASH ON AIRCRAFT GAS TURBINE ENGINES**

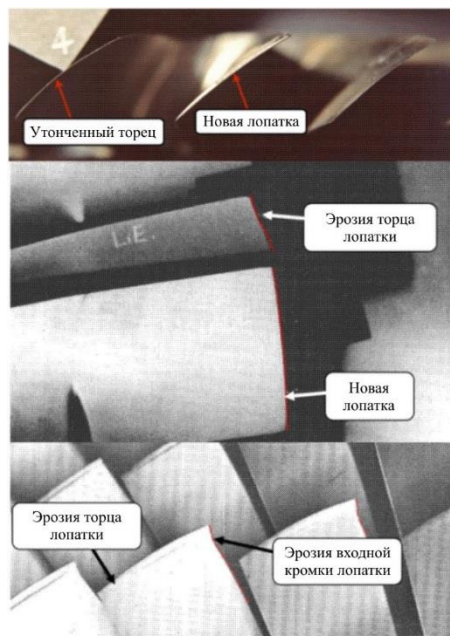
Ключевым механизмом повреждения компрессора является абразивно-эрозионный износ лопаток компрессора. Так, в результате длительного удара твердых частиц пепла по профилю лопатки компрессора возможно существенное изменение её формы и контуров (конфигурации), подобно воздействию чрезмерно запыленной атмосферы на лопатки вертолетного двигателя в условиях пустыни. На рис. 6 показаны последствия эрозионного износа лопаток компрессора высокого давления двухконтурного двигателя PWF100, полученные во время испытаний корпорации Calspan при повышенной концентрации вулканического пепла (заброс  $59,46 \text{ кг}$  в течение  $85 \text{ мин}$ ). Отчетливо видно утончение торцевого профиля лопатки компрессора четвертой ступени. След-

ствием подобных повреждений в целом является появление вихревых и обратных токов, когда сжатый в корневой части ступени воздух перетекает на вход в ступень, что в конечном итоге снижает запас газодинамической устойчивости компрессора, его напорность, ухудшает работоспособность двигателя в целом.

Рис. 6. Эрозия лопаток компрессора вследствие попадания вулканического пепла в тракт ГТД [12]

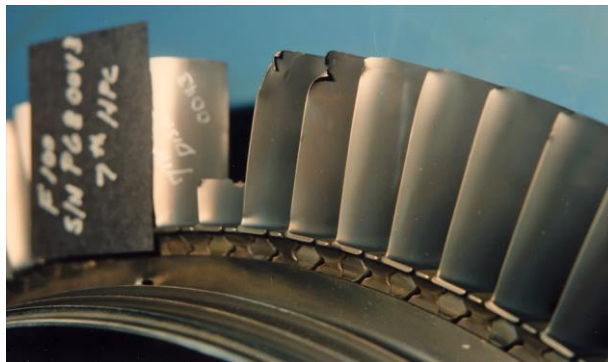
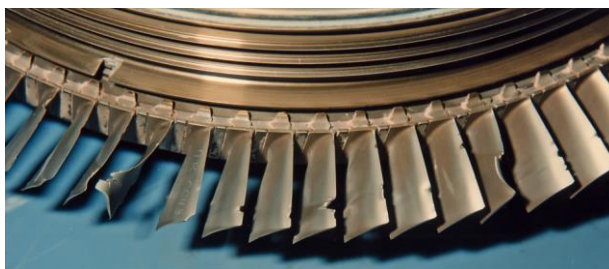
В случае помпажа компрессора возможны серьезные механические поломки его лопаток. Такие повреждения, например, были зафиксированы при испытаниях двигателей PWF100 (рис. 8), что свидетельствует, с одной стороны, о наличии пластических деформаций в процессе колебаний лопаток, приводящих к их поломке по механизму малоциклового усталости, а с другой – об отсутствии на PWF100 автоматической системы защиты двигателя от помпажа.

Рис. 8. Повреждения лопаток компрессора двигателя PWF100 при испытаниях корпорации Calspan: а – 7-я ступень; б – 9-я ступень [13]

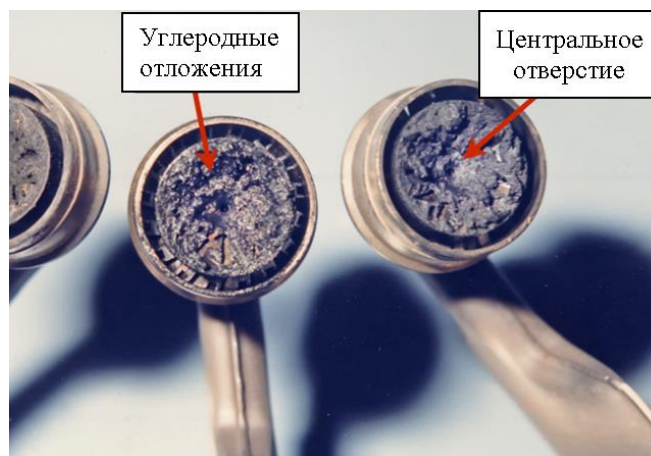
В результате воздействия 59,46 кг вулканического пепла на авиационный двигатель в течение 84,92 мин в рамках испытаний Calspan было отмечено появление углеродных отложений на топливных форсунках в виде черного нагара (рис. 9). Данные отложения не засорили центральных отверстий подачи топлива, однако оседание материала на форсунках значительно ухудшило качество распыла топлива.

Рис. 9. Углеродные отложения на форсунках двигателя PWF100 при испытаниях Calspan

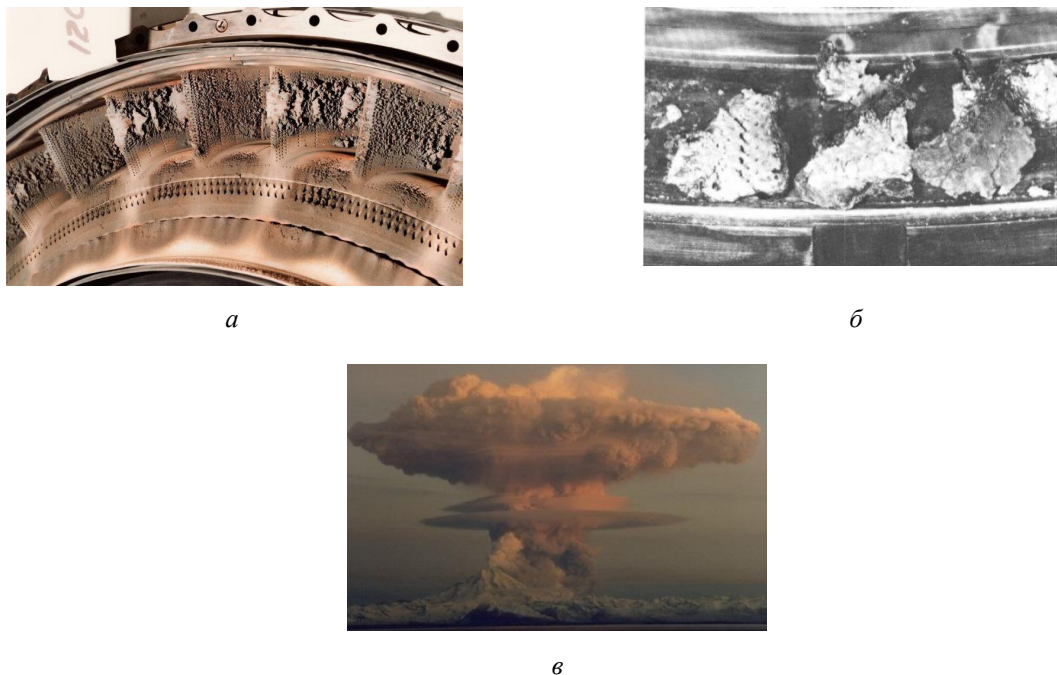
Одним из самых опасных (индекс тяжести последствий «4» по критериям ICAO) зарегистрированных коммерческих полетов в облаке вулканического пепла является рейс компании British Airways Boeing 747, оснащенный четырьмя двигателями Rolls-Royce RB211-524D4, в 1982 г. возле города Галунггунг в Индонезии. В данном инциденте были зафиксированы выключения всех четырех двигателей самолета, после приземления двигатели были демонтированы и отправлены в Великобританию. При обследовании выяснилось, что все они были повреждены абразивными материалами, которые представляли собой частицы вулканического пепла от извержения вулкана Галунггунг, также были отмечены пепельные отложения на горячей части двигателя. На рис. 10, а представлены отложения пепла на первом сопловом аппарате турбины двигателя Rolls-Royce RB211-524D4.

Другой самолет, Boeing 747-400, на Аляске в 1989 г. при снижении на высоте 7500 м попал в облако пепла от вулкана Редаут, извержение которого произошло за полтора часа до этого (рис. 10, б, в). Произошло также выключение всех четырех двигателей типа General Electric CF6-80C2 в течение первых 80 с полета в облаке пепла. Только спустя 8 мин, когда до земли оставалось 2000 м, пилотам удалось запустить два двигателя, и самолет благополучно приземлился в Анкоридже [13, 1].

Рис. 10. Воздействие вулканического пепла на сопловой аппарат первой ступени турбины различных ГТД: *а* – двигатель RB211-524D4, вулкан Галунггунг, Индонезия, 1982 г. [3, с. 14];  
*б* – двигатель CF6-80C2, вулкан Редаут, Анкоридж, США, 1989 г. [15, с. 131];  
*в* – облако пепла при извержении вулкана Редаут в 1989 г.

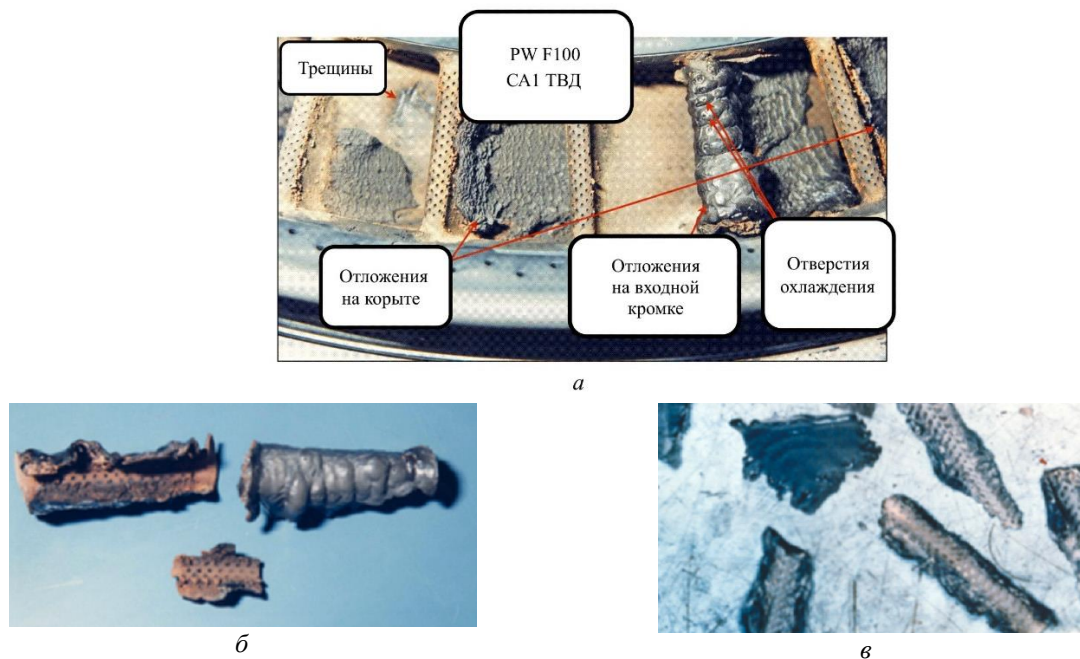
Отложения пеплового материала на поверхностях лопаток турбины высокого давления уменьшают площадь проходного сечения в межлопаточных каналах (рис. 11). Особо опасным в данном случае будет появление отложений в межлопаточных каналах соплового аппарата первой ступени, так как достижение в нём критической скорости течения при меньших проходных сечениях приводит к дросселированию расхода воздуха через двигатель, и, как следствие, снижению запаса устойчивой работы компрессора и помпажу.

При испытаниях, проводимых корпорацией Calspan, форма и характер отложений на лопатках сопловых аппаратов турбины высокого давления сопоставимы с аналогичными отложениями двигателя RB211-524D4, попавшего в облако пепла вулкана Галунггунг (рис. 11).

Рис. 11. Отложения на первых сопловых лопатках: *а* – двигателя PWF100 при испытаниях Calspan в результате воздействия 59,46 кг вулканического пепла на авиационный двигатель в течение 84,92 минут; *б* – снятые с лопаток двигателя PWF100 при испытаниях Calspan; *в* – снятые с лопаток двигателя JT-9D, попавшего в облако вулкана Галунггунг, Индонезия, 1982 г. [13]

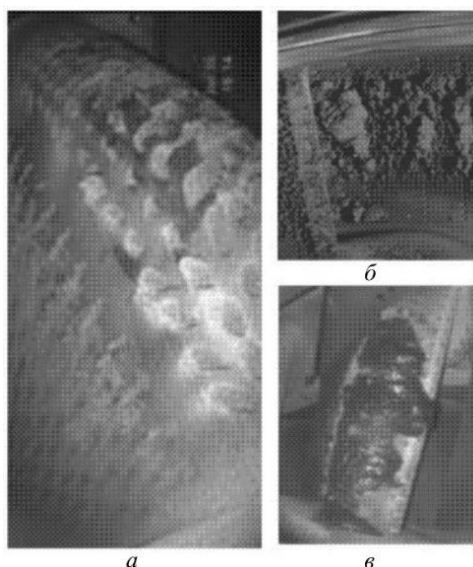
На рис. 14 представлены результаты испытаний двигателя F-117 (гражданская версия PW2040) в рамках программы VIPR по оценке воздействия на двигатель вулканического пепла в зависимости от времени работы двигателя и концентрации пепла. Можно сделать вывод, что повышенные концентрации (более  $10 \text{ мг/м}^3$ ) вулканического пепла в рабочем теле или продолжительное воздействие небольших концентраций ( $\sim 1 \text{ мг/м}^3$ , 427 мин) приводят к существенным изменениям: засорениям системы охлаждения и перекрытиям проходной площади межлопаточного канала турбины (см. рис. 14), а также отложениям на корпусах камеры сгорания (рис. 15) [4].

Рис. 14. Отложения вулканического пепла на сопловых лопатках первой ступени турбины:  
*a* – 427 мин при концентрации  $\sim 1 \text{ мг/м}^3$ ; *б* – 3–6 мин при концентрации 100–2000  $\text{мг/м}^3$ ;  
*в* – 175 мин при концентрации  $10 \text{ мг/м}^3$  [3]

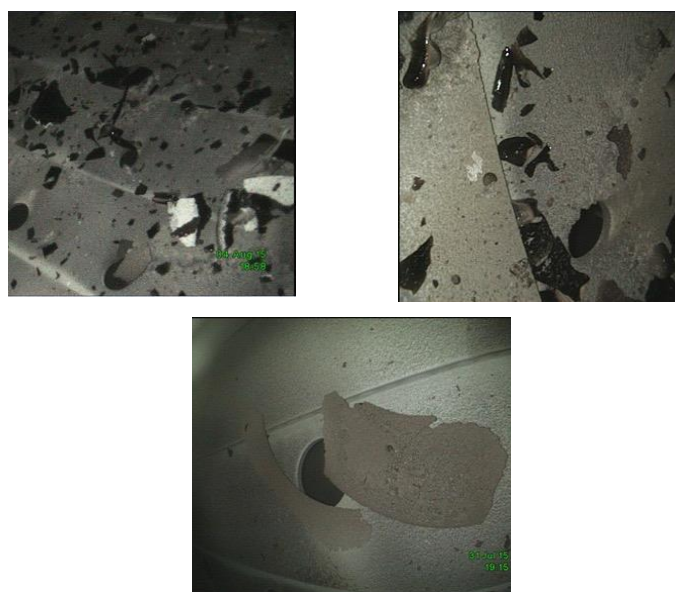
На корпусах камеры сгорания двигателя F-117 обнаружены как углеродные отложения при работе в течении 3–6 мин при концентрации 100–2000  $\text{мг/м}^3$ , так и стекловидные отложения при 175 мин работы и концентрации  $10 \text{ мг/м}^3$  (см. рис. 15).

Рис. 15. Отложения на элементах камеры сгорания после заброса вулканического пепла в рамках программы VIPR [3]

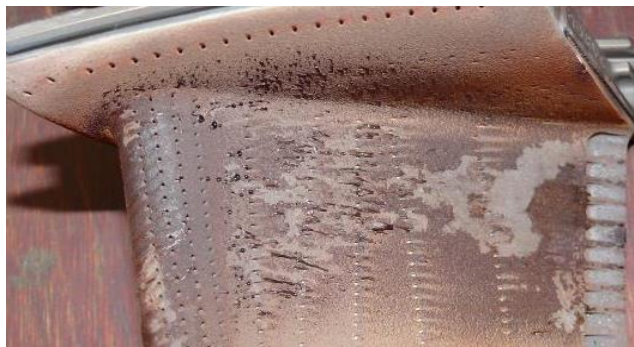
Стекловидные отложения, подобные описанным выше, были обнаружены при прохождении сертификационных испытаний двигателя ПД-14 при дозированной подаче пепла с концентрацией  $4 \text{ мг/м}^3$  в течение 60 мин. Стекловидные отложения выявили на всех сопловых лопатках первой ступени турбины; отложений на второй рабочей лопатке турбины и далее по потоку не выявлено. Значительно большее количество отложений по сравнению с другими лопатками турбины высокого давления выявлено на первой сопловой (рис. 17): отмечены вытянутые стекловидные образования, получившиеся в результате растекания капель в направлении движения потока воздуха [16]. Данные сертификационных испытаний ПД-14 соответствуют диаграмме, представленной на рис. 16.

Рис. 17. Стекловидные отложения на корыте сопловой лопатки первой ступени турбины ПД-14, соответствующие воздействию пепла в течение 60 мин при концентрации  $4 \text{ мг/м}^3$

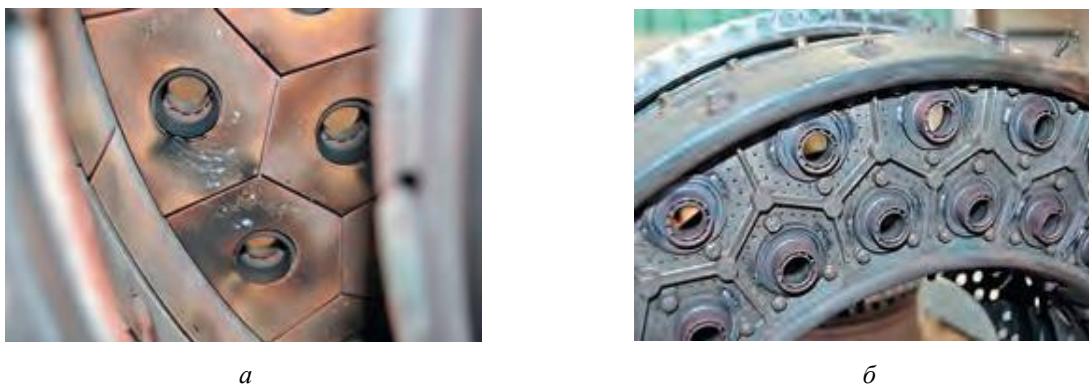
На дефлекторах и теплозащитных панелях жаровой трубы камеры сгорания ПД-14 после заброса вулканического пепла также наблюдались стекловидные отложения темно-коричневого цвета в виде мелких шариков (агломератов) размером до 0,5 мм, образовавшихся из частиц пепла в зоне горения. В местах наиболее интенсивного отложения частиц пепла на поверхности дефлекторов и теплозащитных панелей образовалась пленка толщиной до 0,5–0,6 мм [16]. Состояние внутренней и внешней поверхностей жаровой трубы представлено на рис. 18.

Рис. 18. *а* – состояние внутренней поверхности жаровой трубы ПД-14;  
*б* – состояние внешней поверхности жаровой трубы ПД-14 [16]
