**Д.Д. Попова<sup>1,2</sup>, А.Н. Саженов<sup>1</sup>**

<sup>1</sup>ОДК-Авиадвигатель, Пермь, Российская Федерация

## **О ВОЗДЕЙСТВИИ ВУЛКАНОВ НА РАБОТУ ГАЗОТУРБИННЫХ ДВИГАТЕЛЕЙ**

## **VOLCANO IMPACT ON THE GAS TURBINE ENGINES OPERATION**

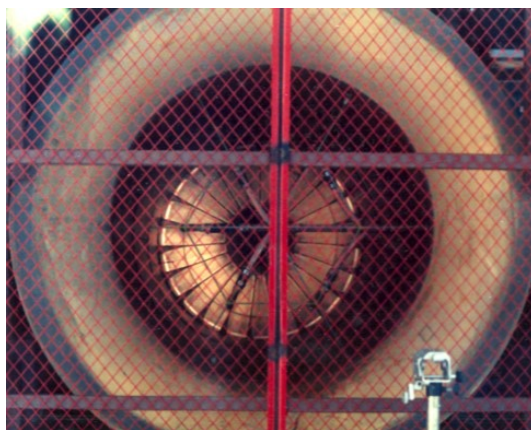
«Огни святого Эльма» являются первичным видимым диагностическим признаком попадания самолета в облако вулканического пепла. Данное явление представляет собой белое свечение при концентрациях вулканического пепла выше  $40 \text{ мг/м}^3$ . Данное явление было воспроизведено во время испытаний корпорации Calspan [8]. На рис. 3 представлено явление на входе в двигатель.

Рис. 3. «Огни Святого Эльма» на входе в двигатель (фото корпорации Calspan) [10]

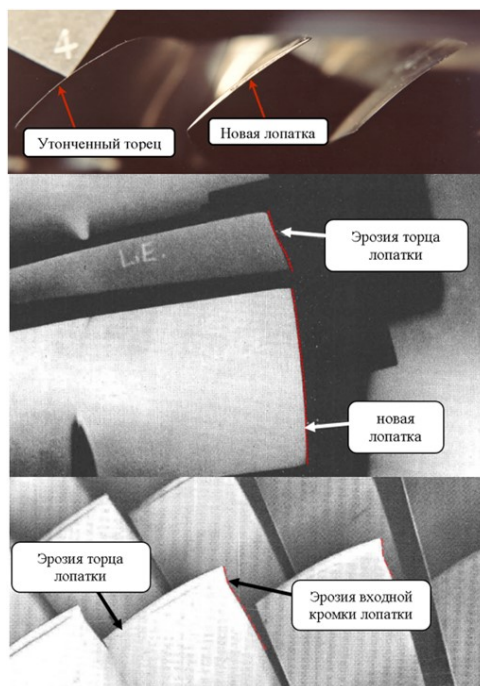
Характерным механизмом повреждения компрессора является абразивно-эрозионный износ лопаток. На рис. 4 показаны эрозионные повреждения лопаток компрессора двигателя PW F100 при концентрации вулканического пепла  $500 \text{ мг/м}^3$ .

На рис. 4 видно утончение торцевого профиля лопатки компрессора четвертой ступени. Подобные повреждения снижают запас газодинамической устойчивости компрессора, его напорность.

Рис. 4. Абразивно-эрозионный износ лопаток компрессора вследствие попадания вулканического пепла в тракт ГТД [10]

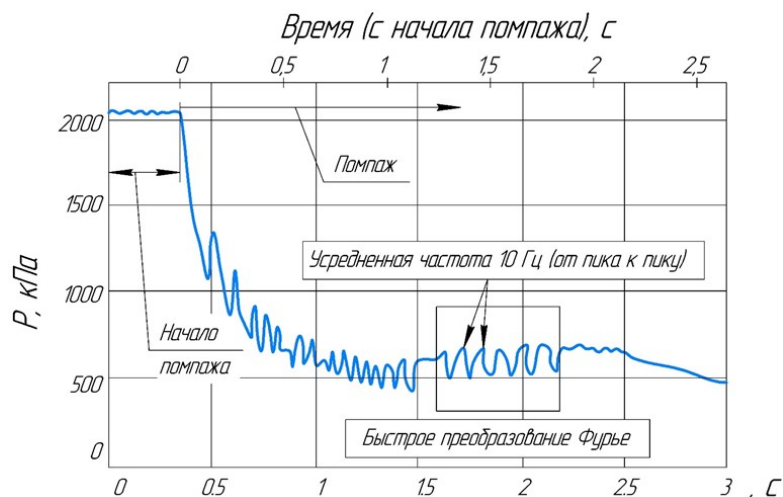
При испытаниях двигателя PW F100 корпорации Calspan в условиях попадания на его вход вулканического пепла регистрировалось изменение давления воздуха за компрессором (рис. 5). В данных испытаниях происходил помпаж двигателей.

Рис. 5. Регистрация параметров при испытаниях по забросу вулканического пепла в двигатель PW F100 компании Calspan: изменение давления на выходе из компрессора [8]

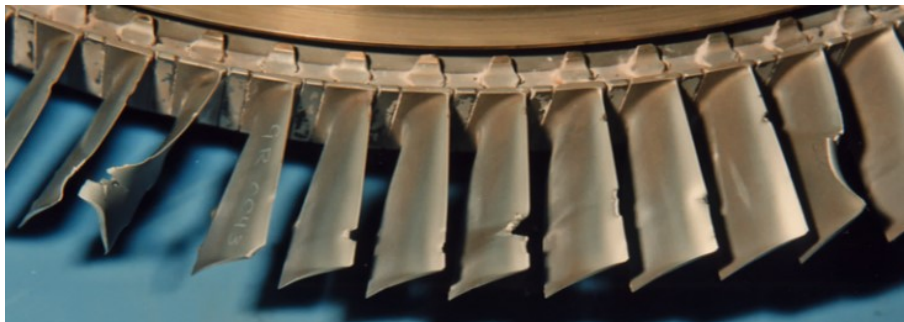
В случае помпажа компрессора возможны серьезные механические поломки его лопаток. Повреждения были зафиксированы при испытаниях PW F100 (рис. 6).

Рис. 6. Повреждения рабочих лопаток девятой ступени компрессора двигателя PW F100 при испытаниях корпорации Calspan [8]

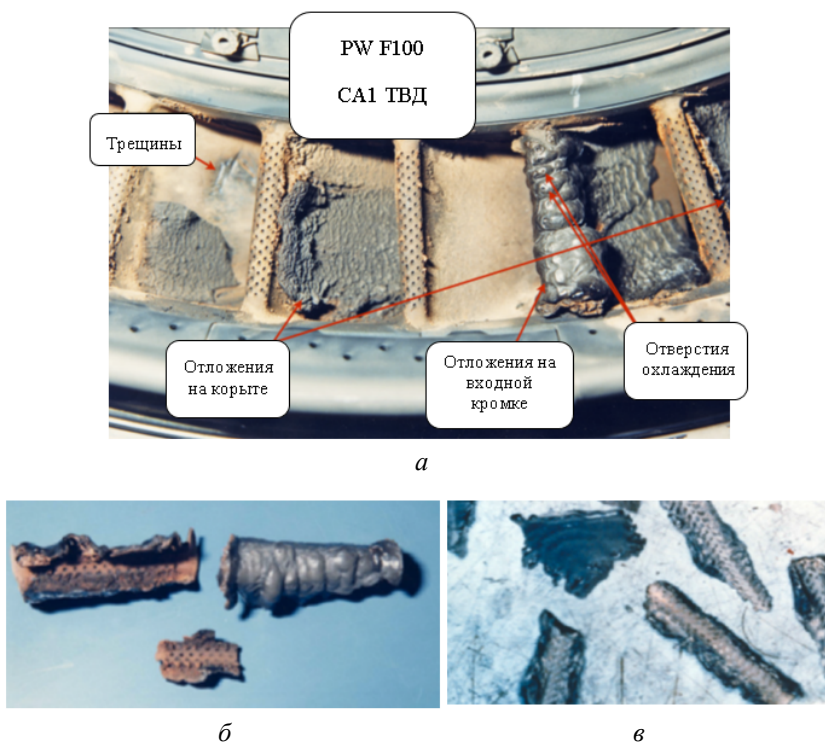
Во всех рассмотренных случаях наблюдались сопоставимые по форме и характеру отложения на лопатках сопловых аппаратов первой ступени турбины высокого давления. Сравнение отложений, снятых с первых сопловых лопаток при испытаниях двигателей PW F100 и RB211-524, показано на рис. 8.

Рис. 8. Отложения на первых сопловых лопатках: *а* – PW F100 при испытаниях Calspan в результате воздействия 59,46 кг вулканического пепла на авиационный двигатель в течение 84,92 мин; *б* – снятые с лопаток PW F100 при испытаниях Calspan; *в* – снятые с лопаток RB211-524, попавшего в облако вулкана Галунггунг, 1982 г. [8]

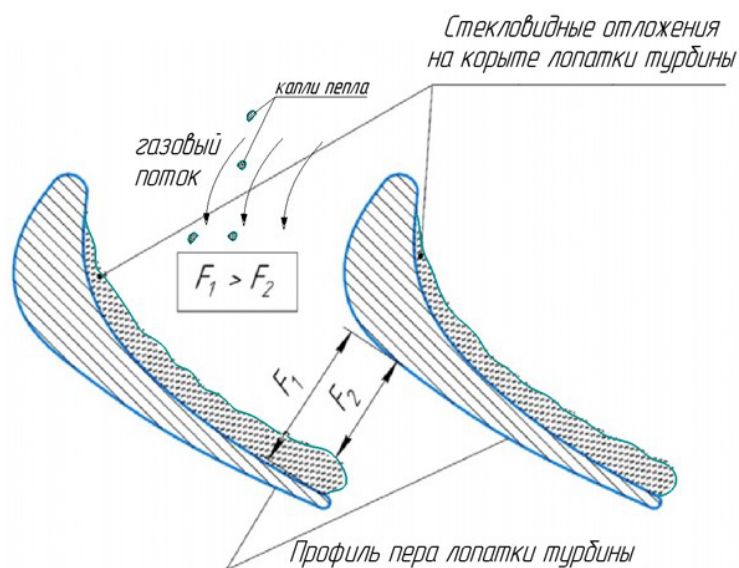
Отложения пеплового материала на поверхностях лопаток турбины высокого давления уменьшают площадь проходного сечения в межлопаточных каналах (рис. 9). Особо опасным в данном случае будет появление отложений в межлопаточных каналах соплового аппарата первой ступени [11–13], так как достижение в нем критической скорости течения при меньших проходных сечениях приводит к дросселированию расхода воздуха через двигатель, и, как следствие, снижению запаса устойчивой работы компрессора, и помпажу.

Рис. 9. Изменение площади проходного сечения при аккумуляции отложений на поверхностях лопаток турбины

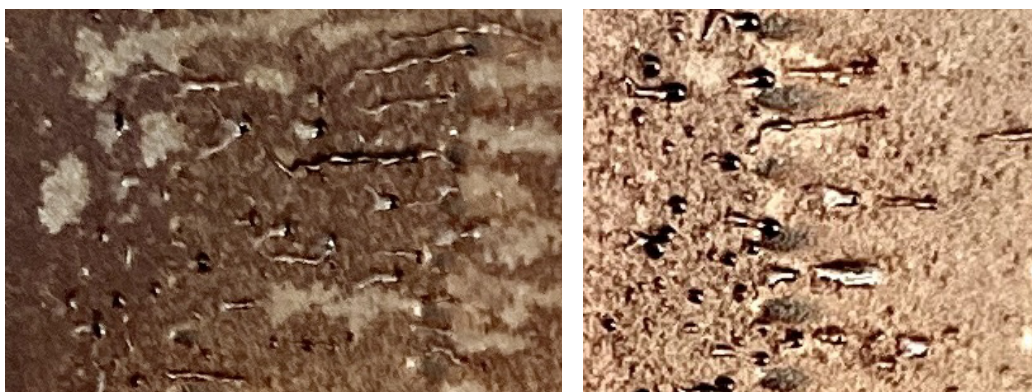
Стекловидные отложения, подобные описанным выше, были выявлены на всех сопловых и первой рабочей лопатках турбины высокого давления. Значительно большее количество отложений по сравнению с другими лопатками турбины высокого давления выявлено на первой сопловой (рис. 12): отмечены вытянутые стекловидные образования, получившиеся в результате растекания капель в направлении движения потока воздуха [14, 19].

Стекловидные отложения темно-коричневого цвета в виде агломератов размером до 0,5 мм обнаружены на лопатках турбины высокого давления, дефлекторах и теплозащитных панелях жаровой трубы камеры сгорания ПД-14. В местах наиболее интенсивного отложения частиц пепла на поверхности дефлекторов и теплозащитных панелей образовалась пленка толщиной до 0,5–0,6 мм [14, 19]. На поверхностях сопловых лопаток также наблюдались вытянутые стекловидные отложения. Описанные выше отложения представлены на рис. 11.

Первичный анализ данных химического состава отложений показывает, что по среднему составу отложения соответствуют вулканической породе – андезиту. Основная масса образовавшегося материала представляет собой агломерат пеплового вещества, состоящий из вулканического стекла SiO<sub>2</sub> и минералов: роговая обманка Ca<sub>2</sub>(Mg,Fe,Al)<sub>5</sub>(Al,Si)<sub>8</sub>O<sub>22</sub>(OH)<sub>2</sub>, плагиок-

Рис. 11. Характер стекловидных отложений на сопловой лопатке первой ступени турбины
