ООО «УралПромБезопасность», Пермь, Россия

**КОМПЛЕКСНОЕ ИССЛЕДОВАНИЕ ТРУБ
ЗМЕЕВИКА ЭКОНОМАЙЗЕРА КОТЛА ДЕ-25-24-250ГМ-0**

A COMPREHENSIVE STUDY OF THE TUBES OF THE ECONOMIZER OF THE BOILER

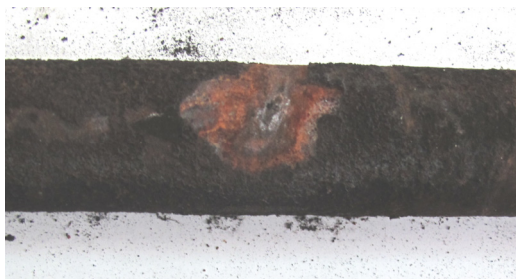
Повреждения проявлялись в виде точечной коррозии (полусферических раковин) и преимущественно располагались на прямых участках змеевиков (рис. 1 и 2). В течение указанного выше периода времени змеевик подвергался многократным ремонтам, в процессе которых была полностью заменена его нижняя секция и заглушены восемь труб в верхних секциях.

Рис. 1. Вид повреждения с наружной стороны труб змеевика экономайзера

С целью предотвращения в дальнейшем коррозионного износа труб экономайзера предприятию рекомендовано осуществлять предварительную химическую очистку всей питательной воды и изменить врезку штуцеров в деаэрактор для обеспечения деаэрации всего подаваемого конденсата [7, 8].

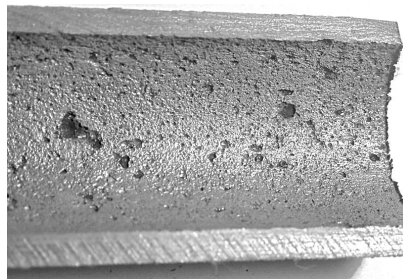
Рис. 2. Вид повреждения с внутренней стороны труб змеевика экономайзера (после химической очистки)

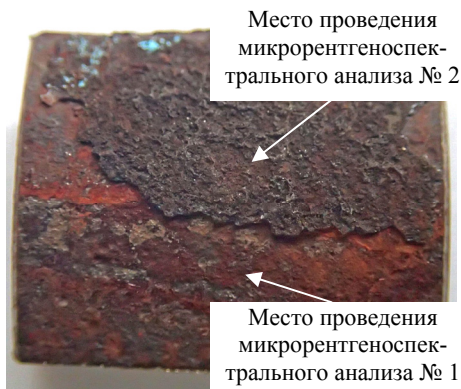
Рис. 3. Наружная поверхность фрагмента трубы № 2

При **визуально-измерительном контроле** с помощью оптического микроскопа на наружной поверхности труб обнаружен коррозионный слой бурого цвета толщиной до 0,1 мм, поверх которого располагается слой черного цвета толщиной до 0,3 мм (рис. 3).

Определение химического состава коррозионных отложений осуществлялось посредством микрорентгеноспектрального анализа, проведенного с помощью электронного микроскопа. Места проведения микрорентгеноспектрального анализа химического состава показаны на рис. 3 и 4, результаты анализа приведены в табл. 4.

Анализ результатов исследования химического состава (см. табл. 4) выявил в коррозионных отложениях высокое содержание кислорода, что косвенно свидетельствует о наличии большого количества оксидов железа. Обнаруженная в верхнем (черном) слое отложений на наружной поверхности трубы достаточно высокая концентрация Со обусловлена тем, что основным топливом для котла является газ, поступающий с технологических установок, который содержит этот химический элемент в большом количестве.

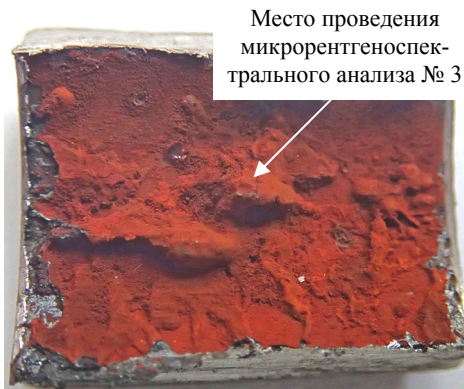
На внутренней поверхности обнаружен слой отложений красного цвета толщиной до 0,1 мм. Поверх этого слоя имеются отдельные участки в виде бугорков толщиной до 2,0 мм, покрывающих места точечной коррозии в виде полусферических раковин глубиной до 1,5 мм и диаметром до 2,6 мм (рис. 4).

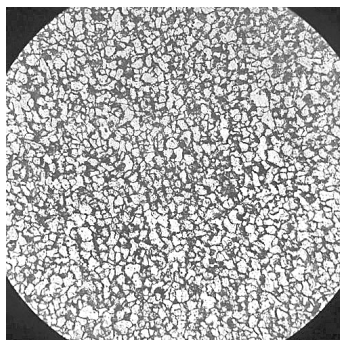
Рис. 5. Микроструктура металла трубы № 4, $\times 500$

Микроструктура стали была исследована на травленых шлифах (4%-ный раствор азотной кислоты в этаноле). Каких-либо изменений в микроструктуре металла, связанных с нарушением температурного режима, не обнаружено. Металл труб в районе дефектов и в бездефектных зонах имеет мелкозернистую ферритоперлитную структуру, соответствующую горячекатаному состоянию (рис. 5). Величина феррита составляет 9–10 баллов по ГОСТ 5639–82, полосчатость структуры – 0 баллов по ГОСТ 5640–68. Степень сфероидизации перлита – 1 балл (СТО 70238424.27.100.005–2008). Загрязненность неметаллическими включениями металла труб составляет 1 балл по ГОСТ 1778–70. Вид неметаллических включений – точечные оксиды, расположенные равномерно по телу трубы [2].

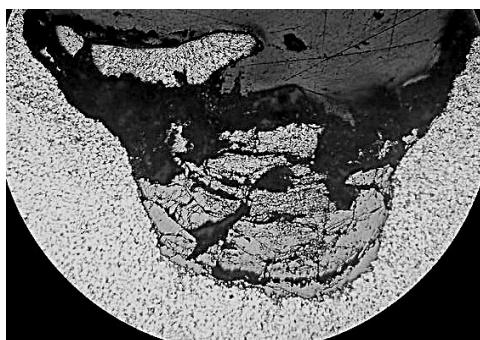
При исследовании микроструктуры металла в месте точечной коррозии обезуглероживание вокруг полости дефекта практически отсутствует (рис. 6). Раковины заполнены отложениями в виде оксидов железа Fe_3O_4 (магнетит).

Рис. 6. Коррозионные повреждения на внутренней поверхности трубы № 4, $\times 100$
