ЭКСПЛУАТАЦИЯ ЖЕЛЕЗОБЕТОННЫХ КОНСТРУКЦИЙ НА ЦЕЛЛЮЛОЗНО-БУМАЖНЫХ КОМБИНАТАХ

Представлены результаты обследований железобетонных конструкций, эксплуатирующихся в различных агрессивных средах на предприятиях целлюлозно-бумажной промышленности Севера России. Вредными факторами для эксплуатации конструкций являются агрессивные жидкие вещества, масла и газы. Установлено, что после длительной эксплуатации железобетонные фундаменты производственных зданий и оборудования находятся в работоспособном состоянии.

EXPLOITATION OF REINFORCED CONCRETE STRUCTURES ON THE PULP-AND-PAPER MILLS

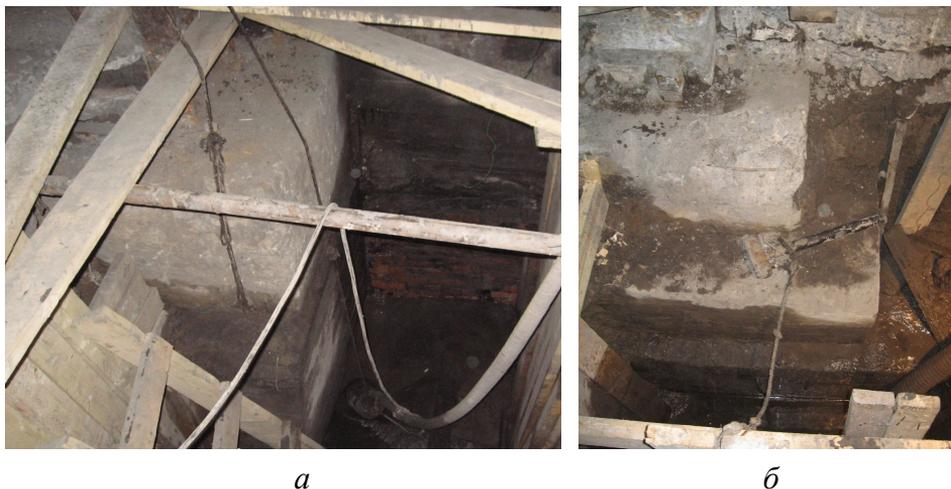
В результате проведенных обследований установлено, что даже после длительной эксплуатации в течение 50–70 лет железобетонные фундаменты каркаса зданий цехов и оборудования находятся в работоспособном состоянии (рис. 1).

Рис. 1. Фундаменты каркасов здания теплоэлектростанции (ТЭС) (а) и картонной фабрики (б) АЦБК в открытых шурфах

По результатам обследований технического состояния фундаментов в различных цехах целлюлозно-бумажных комбинатов можно сделать следующие выводы. Прочностные характеристики бетона соответствовали проектным или наблюдалось незначительное снижение прочности. Это можно объяснить следующим:

- глубины заложения подошв фундаментов или низа ростверков находились на отметках $2,5-4,0$ м ниже уровня пола в цехах;
- на поверхности фундаментов была выполнена обмазочная битумная гидроизоляция;
- обратная засыпка фундаментов была выполнена слабо фильтрующими местными глинистыми грунтами (суглинками и глинами);
- относительно стабильная температура грунта основания в течение всего периода эксплуатации.

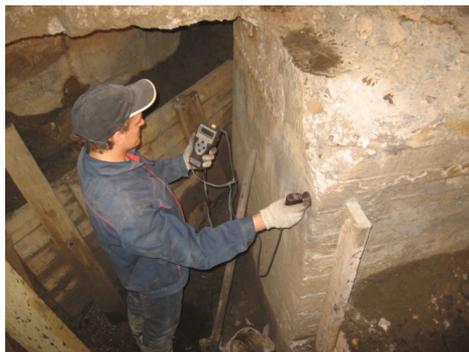
Определение прочности бетона производилось неразрушающим способом с применением метода ударного импульса прибором ИПС-МГ4.03 (рис. 2), а также путем испытания бетонных кернов, выбуренных из тела фундамента (рис. 3).

Рис. 2. Определение прочности бетона фундамента электрофильтра на КЦБК прибором ИПС-МГ4.03

В 2012 г. выполнялись работы по обследованию фундаментов электрофильтра содорегенерационного котла № 2 на ТЭС-2 КЦБК. Запуск состоялся в 1964 г. Работы проводились перед заменой существ-

вующего котла на новый. Проектная отметка заложения подошвы фундаментов $-2,700$, верха фундаментов $-0,150$. Размеры в плане подошвы фундаментов $3,8 \times 3,8$ м и $3,0 \times 3,0$ м. Результаты определения прочностных характеристик бетона показали превышение прочности бетона на 10–16 % по сравнению с проектной за 48 лет эксплуатации. При этом среда, в которой эксплуатировались конструкции, не является агрессивной к бетону.

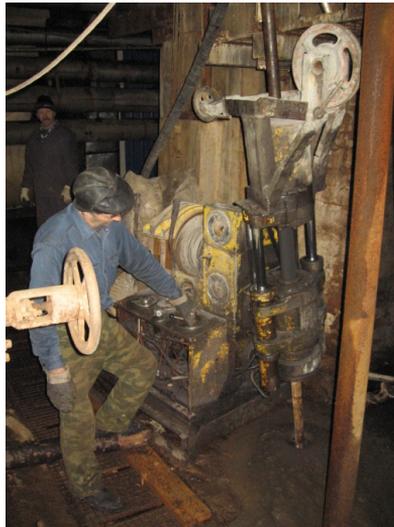
Рис. 3. Выбуривание кернов бетона из фундамента картоноделательной машины № 1 АЦБК и отбор проб грунта из-под подошвы. Буровой станок СКБ-41

В 2009 г. выполнено обследование фундаментов картоноделательной машины № 1 на АЦБК в свете предстоящей реконструкции. Машина была запущена в эксплуатацию в 1968 г. (рис. 4).

Фундамент под машину представляет собой сложную пространственную систему, состоящую из ребристой фундаментной плиты с приямками, колонн, расположенных в два ряда вдоль оси картоноделательной машины с шагом 6 м. Колонны жестко соединены по верху системой балок, расположенных в продольном и поперечном направлениях, и монолитной плитой по верху балок. Отрывка шурфов не представлялась возможной, поэтому бетонные керны по ГОСТ 10180–2012⁷ отбирали с помощью бурения, используя станок СКБ-41 (см. рис. 3). В ходе бурения были отобраны керны бетона фундамента с глубины 2,5–3,3 м. Результаты испытаний показали, что прочностные характеристики на 5–9 % ниже проектных.

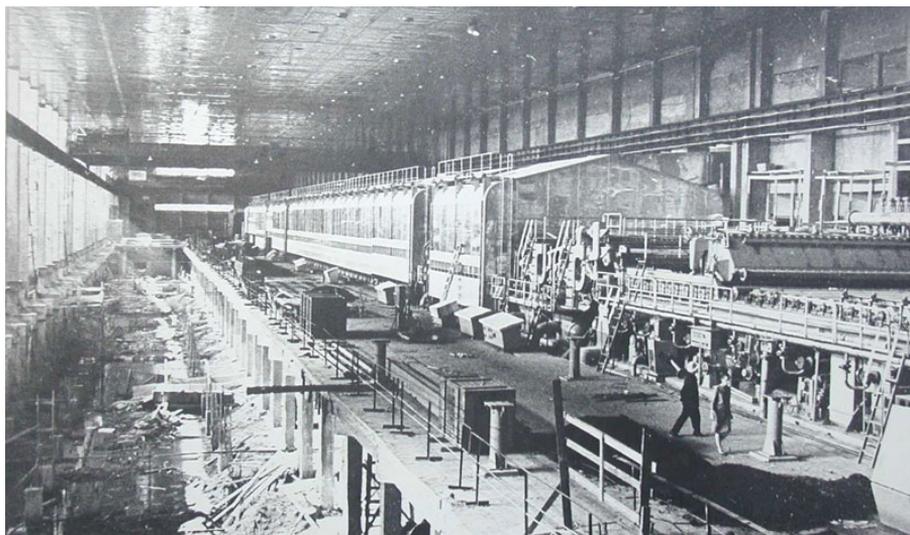
Рис. 4. Архангельский целлюлозно-бумажный комбинат.
Картоноделательная машина № 1. 1968 г.⁶

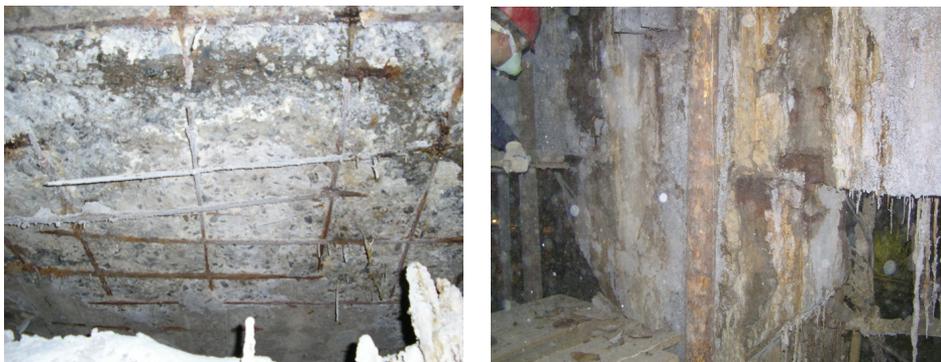
В 2005 г. в связи с реконструкцией электрофильтра на ТЭС-2 АЦБК проводилось обследование промежуточного перекрытия на отметке $9,00$ м. Назначение электрофильтра – глубокая очистка дымовых

газов от золы. ТЭС-2 обслуживает производства картона, сырьем для которого является сульфатная небеленая целлюлоза и нейтрально-сульфитная полуцеллюлоза. В эксплуатации электрофильтр находился с 1968 г. За 37 лет эксплуатации в результате протечек из технологических трубопроводов, смывов полов, утечек из электрофильтра бетон и арматура подверглись химической коррозии (рис. 5). Химическое разрушение бетона и арматуры ускорила высокая температура эксплуатации в помещениях под перекрытием (40–60 °С). В результате обследования были обнаружены следующие агрессивные вещества: пыль на бетонных конструкциях, которая содержала Na_2SO_4 и NaCl , в воздушной среде цеха – сернистый ангидрид и сероводород, $\text{pH} = 9$.

Рис. 5. Химическая коррозия бетона и арматуры

В результате обследования были выявлены следующие дефекты:

- снижение прочности бетона на один-два класса в результате сульфатной коррозии цементного камня;
- местное разрушение защитного слоя бетона плиты, коррозия вплоть до полного разрушения арматурных сеток;
- коррозия рабочей арматуры балок и ригелей с уменьшением поперечного сечения на 10–15 %.

В ходе реконструкции в 2006 г. одновременно с заменой электрофильтра были усилены балки перекрытия, демонтирована и вновь восстановлена плита перекрытия (рис. 6).

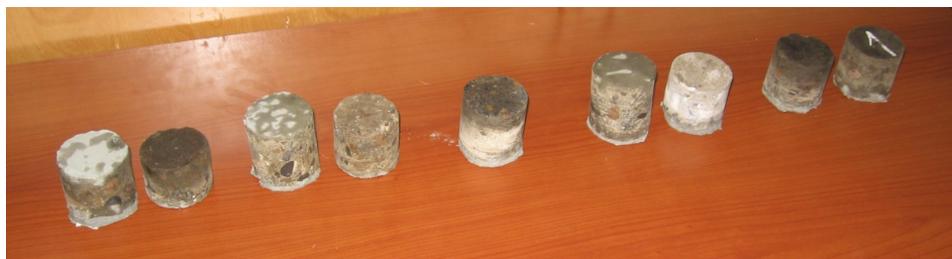
В 2008 г. было выполнено обследование фундамента картоноделательной машины № 2 АЦБК перед реконструкцией. Фундамент имел рамную конструкцию, состоящую из монолитной плиты с глубиной заложения 3 м, колонн и подшинных балок, на которые опирается машина, имеющая несколько десятков прессовых валов. При эксплуатации машины происходит постоянное смазывание опорных участков валов. Отработанное машинное масло попадает на балки и колонны фундамента. В результате обследования были отобраны бетонные керны диаметром 58,7 мм (рис. 7).

Рис. 7. Бетонные керны, отобранные из конструкций фундамента картоноделательной машины

Образцы № 1, 3, 4, 9 отобраны из конструкций, не подверженных влиянию масла. Величина защитного слоя бетона колонн 40–45 мм, балок – 35–40 мм. В процессе 37-летней эксплуатации повреждена только часть защитного слоя бетона со снижением прочности до класса В10–В12,5. Прочность бетона в зоне, не подверженной влиянию масел, соответствует классу В15. Ввиду плотной структуры бетонного камня максимальная глубина проникновения минерального отработанного масла не превысила 2,4 см (при постоянном воздействии на конструкции (см. таблицу).

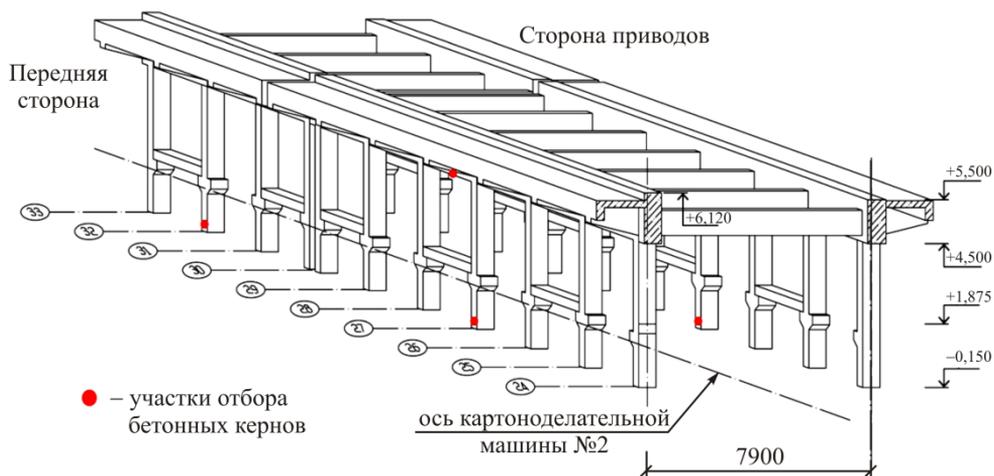
Места отбора проб показаны на рис. 8. Результаты испытаний представлены в таблице.

Рис. 8. Места отбора проб бетонных кернов из фундамента картоноделательной машины № 2 (показана надземная часть)
