**А.В. Калугин, В.Г. Пермяков, Я.И. Грибанов, А.А. Быков**

## **МОНИТОРИНГ ТЕХНИЧЕСКОГО СОСТОЯНИЯ МЕТАЛЛОКОНСТРУКЦИЙ ПОКРЫТИЯ СПОРТИВНОГО КОМПЛЕКСА**

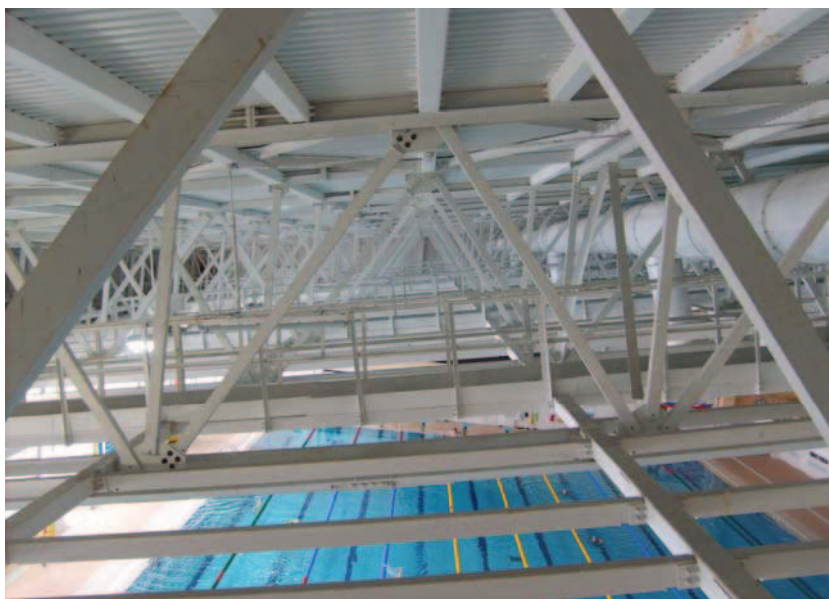
Рис. 1. Общий вид металлоконструкций покрытия спорткомплекса

Основной задачей мониторинга является оценка работоспособности несущих металлоконструкций покрытия (рис. 1).

В качестве критериев работоспособности приняты показатели прогибов стальных стропильных ферм и подстропильной фермы в блоке № 1, а также уровень нормальных напряжений в элементах металлоконструкций в различные периоды года (при наличии и отсутствии снеговой нагрузки на кровле объекта).

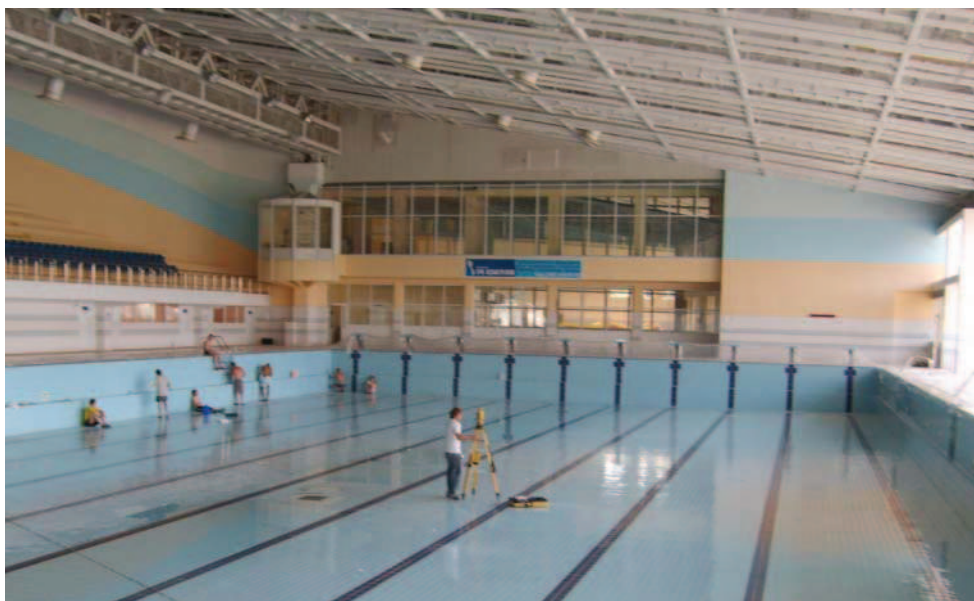
Рис. 3. Геодезические замеры положения контрольных точек металлоконструкций с помощью тахеометра GPT-3007N

**Измерение перемещений контрольных точек.** Высотные отметки контрольных точек стропильных конструкций определяются посредством геодезических замеров с помощью тахеометра GPT-3007N (рис. 3). За условную отметку 0,000 в помещении спорткомплекса принят уровень чистого пола. Контрольный репер РП-1 расположен на стене между осями 3–4/Е-Ж. Отметка репера 8,807 м. Тахеометр устанавливается на отметке 0,000 в середине пролета.
