Научная статья

## **ВЫСОКОТЕМПЕРАТУРНАЯ ГАЗОВАЯ КОРРОЗИЯ ОСНАСТКИ СТЕНДОВОЙ УСТАНОВКИ**

## **HIGH-TEMPERATURE GAS CORROSION OF INVENTORY OF THE BURNER RIG TEST FACILITY**

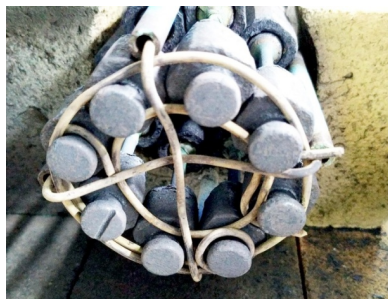
Рис. 2. Обвязка испытуемых образцов с помощью нихромовой проволоки (сплав X20H80)

вторичного воздуха, регулируемый клапаном 5, необходимый для охлаждения жаровой трубы, подается в кольцевой зазор между жаровой трубой и корпусом камеры сгорания, откуда через отверстия направляется внутрь камеры сгорания для смешения с продуктами сгорания. Температура жаровой трубы контролируется с помощью термопары 6. Высокоскоростной поток дымовых газов после выхода из сопла камеры сгорания 7 смешивается с дозируемым из форсунки 8 раствором солей ( $\text{NaCl} + \text{Na}_2\text{SO}_4$ ) и направляется в зону нагрева образцов 9, закрепленных в оснастке во вращающемся шпинделе 10 с помощью обвязки 11 из нихромовой проволоки (рис. 2). По мере коррозионного износа обвязки или ее разрыва (рис. 3) производится ее полная замена.

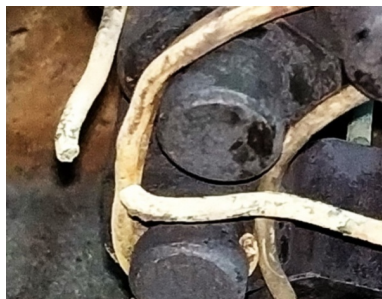
Рис. 3. Разрыв элемента обвязки образцов
