## **ПРИМЕНЕНИЕ СОВРЕМЕННЫХ МЕТОДИК К ОБСЛЕДОВАНИЮ МОСТОВЫХ СООРУЖЕНИЙ**

## **APPLICATION OF MODERN TECHNIQUES TO THE INSPECTION OF BRIDGE STRUCTURES**

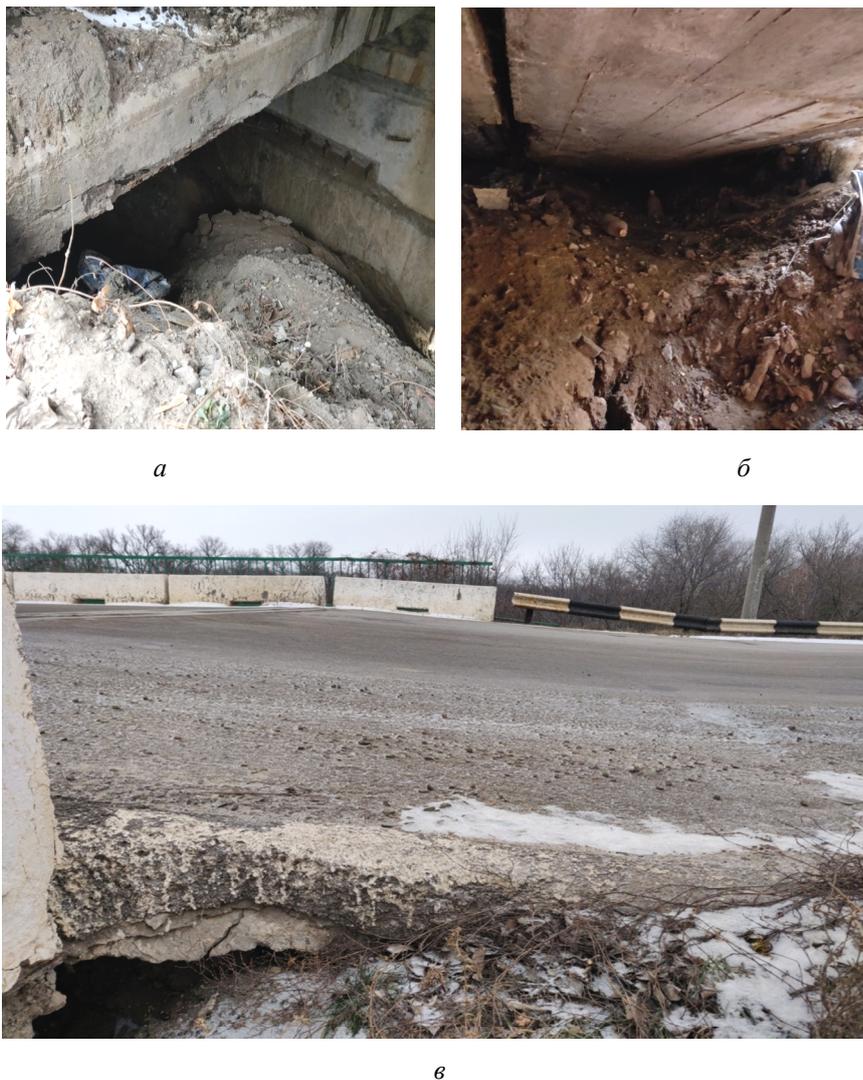
На подходах к путепроводу обнаружены пустоты под участками переменной жесткости. В этих местах имеются профильные просадки асфальтового покрытия:

- со стороны устоя № 0 пустота между плитами и обратной засыпкой достигает 60 см;
- со стороны устоя № 3 происходит просыпание грунта обратной засыпки на всей площади опирания плит, в результате чего правая обратная стенка устоя висит в воздухе. Под подферменной плитой имеются пустоты, сваи оголены на высоту до 40 см. Внутри устоя обратная засыпка грунта отсутствует на всю ширину устоя и на всю длину железобетонных плит. Максимальная высота полости в средней части (возле шкафной стенки) составляет – 180 см. Под тротуарным настилом, со стороны правой обратной стенки полость достигает 260 см.

В конструкции перильного ограждения в зоне деформационных швов путепровода не предусмотрены деформационные разрывы (рис. 1, а–в).

Рис. 1. Дефекты устоя: *а* – пустота за устоем; *б* – отсутствует обратная засыпка на всей площади плит мягкого въезда и на всю высоту устоя; *в* – просадка асфальтового покрытия

1. Выполнить переустройство подходов к путепроводу.
2. Заменить дефектные подферменные блоки с установкой новых опорных частей.
3. Усилить конструкцию опоры № 3.
4. Осуществить устройство одежды мостового полотна, тротуаров, нового перильного и барьерного ограждения безопасности проезда с уровнем удерживающей способности не менее У4 (300 кДж) согласно ГОСТ Р 52289-2019.
5. Заменить негодные опорные части.

7. Устройство лестничных сходов.
8. Нанесение постоянной разметки после капитального ремонта.
9. Провести переустройство дефектных участков земляного полотна на устоях путепровода (замена переходных плит с устройством основания под ними).

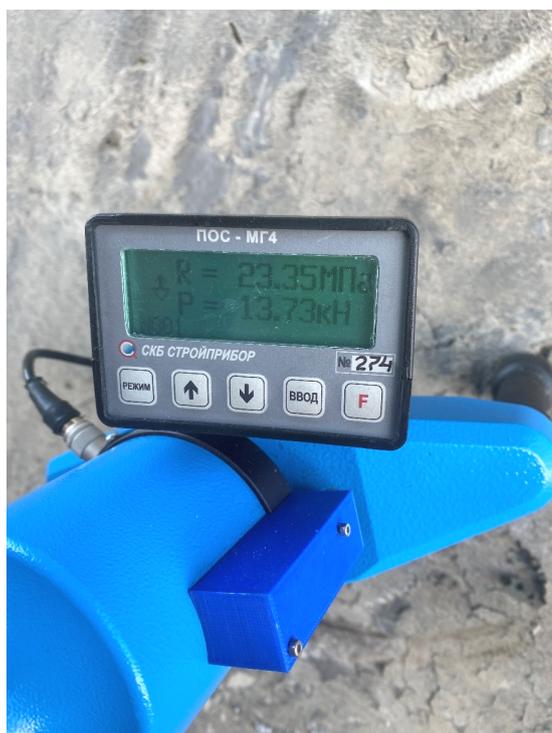
Измерения прочности бетона конструкций моста производились при помощи электронного измерителя прочности бетона ПОС-МГ4 (рис. 2). Прибор прошел поверку 12.10.2021.

Рис. 2. Показание прибора

Принцип действия измерителя основан на преобразовании силы, приложенной к испытываемому образцу, тензометрическим преобразователем в электрический сигнал, изменяющийся пропорционально приложенной силе. Электрический сигнал регистрируется электронным блоком, где обрабатывается, и результаты измерений в единицах силы отображаются на дисплее [15].
