**Н.В. Чмых, О.В. Третьякова**

## **ПОВРЕЖДЕНИЯ ПОДПОРНЫХ СООРУЖЕНИЙ В УСЛОВИЯХ МОРОЗНОГО ПУЧЕНИЯ ГРУНТА**

## **DAMAGE TO RETAINING WALLS UNDER CONDITIONS OF SOIL FROST HEAVE**

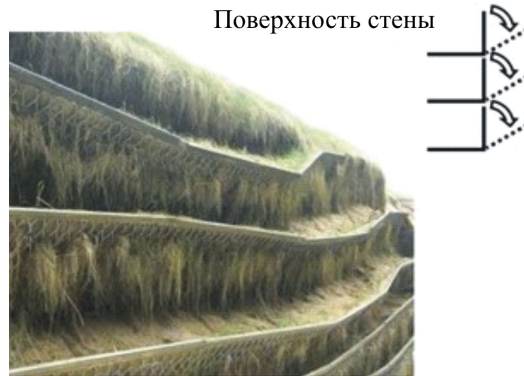
Рис. 2. Деформация армогрунтовой подпорной стены [9]

Также подобное накопление остаточных деформаций от морозного пучения обнаружили в армогрунтовых подпорных стенах в пригороде г. Томакомай, Хоккайдо, северная Япония (рис. 1, 2) [9]. Исследовались четыре модели подпорных стен, удерживающих насыпь автомобильной дороги. Конструкции моделей подпорных стен представлены на рис. 1. Горизонтальное смещение стен измеряли в трех точках вдоль верхней и нижней поверхности стены для верхнего и среднего сегментов. Смещение наблюдалось в зимний период, а затем в летний период частично восстанавливалось, однако происходило накопление остаточных деформаций. Наименьшее смещение было зафиксировано в модели «4», наибольшее – в моделях «1» и «3».

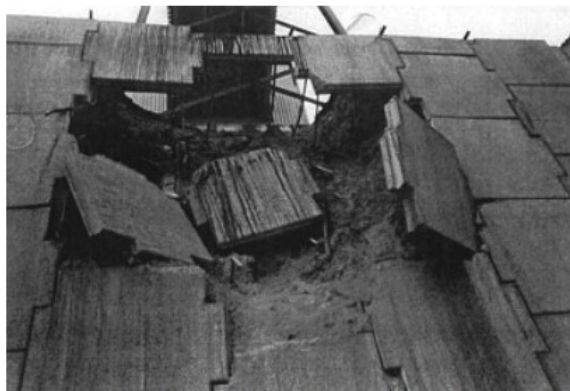
Рис. 5. Результат обрушения панелей подпорной стены [12]

**Случаи обрушения панелей** отмечаются в практике эксплуатации подпорных стен в зимних условиях. В США обнаружен случай обрушения панелей бетонных панелей подпорной стены из грунта, армированного оцинкованными стальными пластинами. Панели имеют квадратную форму с длиной стороны 1,5 м и толщиной 180 мм. Подпорная стена устроена на территории шахты. Для определения причин обрушения W.J. Neely [12] проанализировал опыт эксплуатации объекта с момента строительства в конце 1970-х гг. по 2006 г. В 1986 г. было зафиксировано обрушение бетонных плит на одном из участков подпорной стены в верхней части (высота стены на этом участке составляет 11,2 м). Обрушение панелей произошло ранней весной, ему предшествовало выпучивание панелей. В местах обрушения панелей наблюдалась просадка грунта засыпки из-за просачивания воды через стыки панелей в весенний период. Также произошло разрушения полос армирования. В 1987 г. произошло обрушение семи панелей в том же месте (рис. 5). В месте обрушения образовалось углубление глубиной 1–1,5 м в массиве грунта засыпки на протяжении 5 м. Полосы армирования не подверглись деформациям. В 1986 и 1987 гг. производились ремонтные работы по замене панелей и грунта засыпки. В 2006 г. было зафиксировано смещение бетонных панелей в том же месте на величину 25–75 мм. При обследовании обнаружили скопление воды от таяния снега за смещенными панелями. Причиной обрушения является увеличение давления морозного пучения грунта засыпки на подпорную стену.
