РАСЧЕТ УСЛОВИЙ СРАБАТЫВАНИЯ ПОДУШЕК БЕЗОПАСНОСТИ ПРИ ФРОНТАЛЬНОМ УДАРЕ АВТОМОБИЛЯ

Е.В. Васькина, М.Ю. Петухов

Пермский государственный технический университет

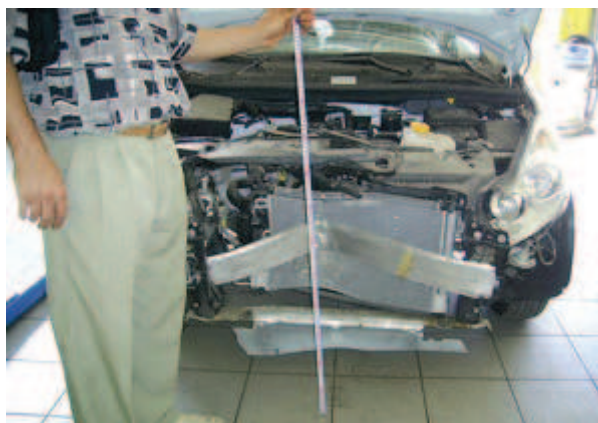
Так, например, деформация передней части автомобиля, визуальное представляющей громоздкой (рис. 1), заставляет автовладельца засомневаться в правильности слов автопроизводителя.

Но деформация кузова – это не показатель срабатывания подушек безопасности. Как известно, при ударе первоначально сминаются: бампер, фары, радиатор, капот и т.п. И только после происходит деформирование силовых элементов – лонжеронов, по которым уже можно судить о возможности раскрытия подушек.

Рис. 1. Деформация автомобиля Opel Corsa

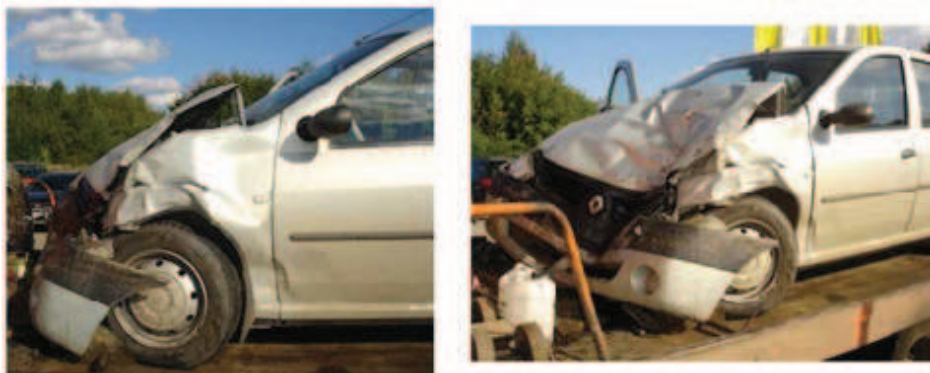
Рассмотрим дорожно-транспортное происшествие с участием автомобиля Renault Logan, в котором не сработали фронтальные подушки безопасности (рис. 2). Удар легкового автомобиля пришелся на боковину грузового автомобиля в колесо. По мнению водителя, подушки должны были раскрыться т.к. скорость транспортного средства до момента столкновения составляла 90–100 км/ч.

Деформация кузова определяется по деформации его силовых элементов (лонжеронов). Замер – 0,04 м. Колесная база автомобиля составляет 2,63 м, снаряженная масса – 975 кг. Автомобиль Renault Logan принадлежит 3 классу по классификации SAE. Таким образом, выбираемый коэффициент жесткости равен $C = 36200$ Н/м [2]. Пороговое значение деформации для данного класса составляет $[X] = 0,15$ м.

Рис. 2. Повреждения автомобиля Renault Logan после столкновения

Произведем расчет скорости, приведенной к удару в неподвижное препятствие по формуле (1):

$$[u_1] = X_1 \sqrt{\frac{c_1}{m_1(1-\varepsilon^2)}} = 0,04 \cdot \sqrt{\frac{36200 \cdot 9,8}{975(1-0,981^2)}} = 3,9 \text{ м/с} = 14,2 \text{ км/ч.}$$

Значение скорости, равное 14,2 км/ч, ниже предела, установленного автопроизводителями в качестве граничного условия для срабатывания подушек. Это позволяет сделать вывод о том, что порог замедления превышен не был и подушки безопасности не должны были сработать.
