ОСНОВАНИЯ И ФУНДАМЕНТЫ, ПОДЗЕМНЫЕ СООРУЖЕНИЯ

Г.В. Сопегин, Д.Н. Сурсанов, А.Б. Пономарев

АНАЛИЗ РЕЗУЛЬТАТОВ НАТУРНЫХ ИСПЫТАНИЙ СТЕНОВЫХ ПАНЕЛЕЙ НА ОСЕВОЕ СЖАТИЕ

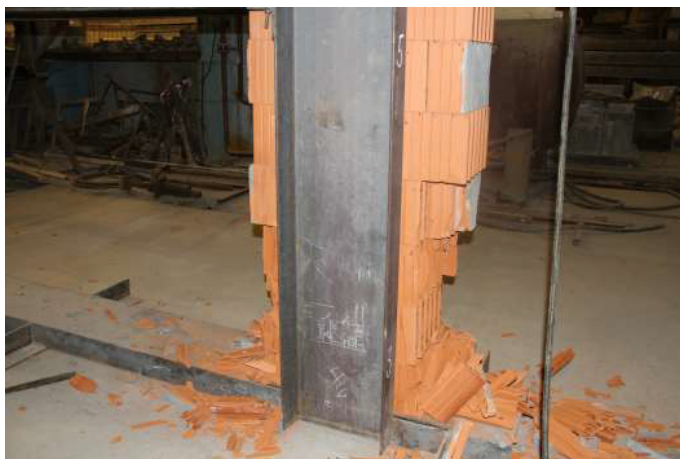
Рис. 4. Разрушение нижних рядов стеновой панели при приложении нагрузки 3,47 МПа

Результаты проведения испытаний. В результате проведения 1-го испытания панель была доведена до разрушения. Появление первых волосяных трещин было зафиксировано при нагрузке 1,51 МПа. В процессе дальнейшего нагружения наблюдалось развитие этих и образование новых трещин. При передаче нагрузки 2,48 МПа ширина раскрытия одной из трещин достигла 1 мм, ширина раскрытия остальных трещин не превышала 0,5 мм. После этого измерительные приборы были сняты, и было произведено дальнейшее нагружение вплоть до разрушения нижних рядов панели при нагрузке около 3,47 МПа (рис. 4). При нагрузке 3,23 МПа наблюдалась максимальная ширина раскрытия трещин, равная 1,3 мм.

Оценка результатов испытаний. Прочностные характеристики стеновой панели. По результатам 1-го испытания прочность стеновой панели на сжатие составила 3,47 МПа.

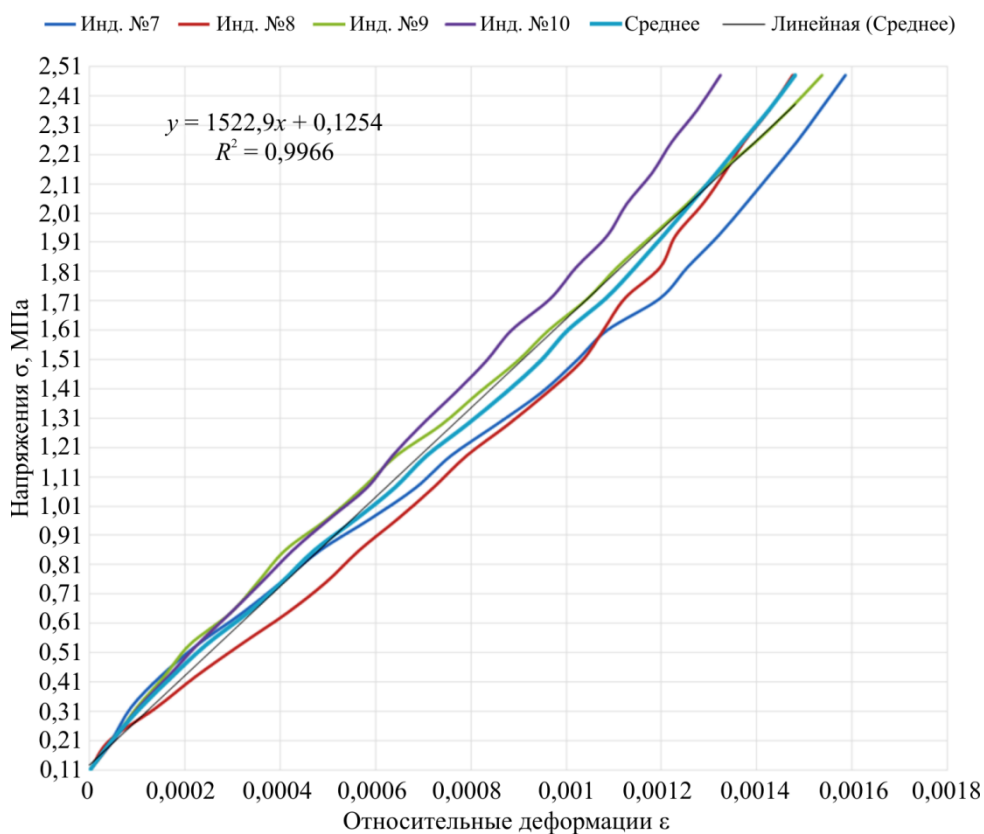
Рис. 5. Зависимость относительных деформаций панели, зафиксированных индикаторами 7–10, от напряжений при испытании № 1

График зависимости относительных деформаций панели от напряжений представлен на рис. 5.

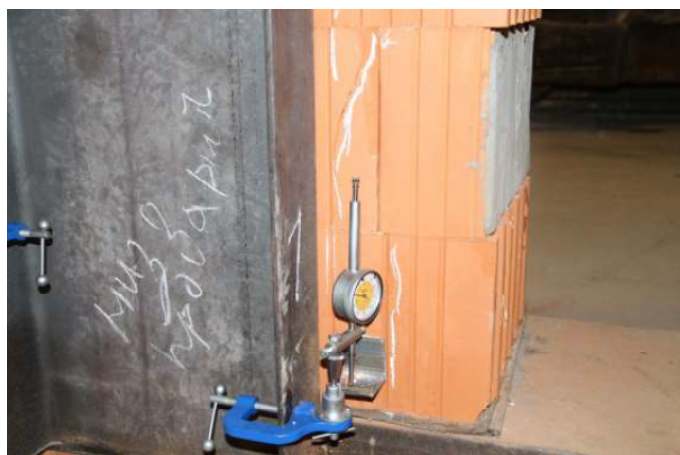
Рис. 6. Вертикальные трещины в камнях стеновой панели, ширина раскрытия до 1,5 мм

В результате проведения 2-го испытания панель была также доведена до разрушения. Появление первых волосяных трещин было зафиксировано при нагрузке 0,97 МПа. В процессе дальнейшего нагружения наблюдалось развитие этих и образование новых трещин. В данном случае при передаче нагрузки 2,48 МПа был зафиксирован скол камня в нижней части панели, а также максимальная ширина раскрытия трещин – 1,5 мм (рис. 6), ширина раскрытия остальных трещин не превышала 0,7–0,8 мм. После этого измерительные приборы были сняты, и было произведено дальнейшее нагружение вплоть до разрушения нижних рядов панели при нагрузке около 2,98 МПа.

По результатам 2-го испытания первые волосяные трещины в камнях панели образовались при нагрузке $0,97$ МПа. Вертикальная трещина с наибольшей шириной раскрытия до $1,5$ мм образовалась при нагрузке $2,73$ МПа, ширина раскрытия остальных трещин при данной нагрузке не превышала $0,7-0,8$ мм.
