ПРОЕКТИРОВАНИЕ И СТРОИТЕЛЬСТВО ДОРОГ

М.М. Шац, Ю.Б. Скачков

СОВРЕМЕННОЕ СОСТОЯНИЕ ТРОТУАРОВ Г. ЯКУТСКА (ПРОБЛЕМЫ И ПУТИ РЕШЕНИЯ)

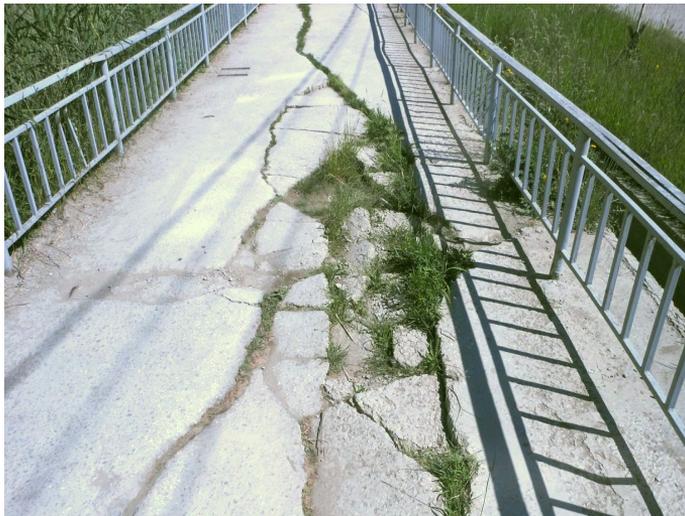
Рис. 1. Разрушение асфальтового тротуарного покрытия по ул. Кулаковского. Фото Ю.Б. Скачкова

Позднее деревянные покрытия тротуаров, состоящие из чурбачков и досок, сменил асфальт, кажущийся в то время очень устойчивым к механическим нагрузкам. Но в суровых климатических условиях Якутска этот материал, как и на дорогах, активно разрушался и этот процесс продолжается в настоящее время (рис. 1). Под воздействием зимних экстремально низких температур воздуха, его рвет на блоки, имеющие, в зависимости от физико-механических свойств горных пород, длину около 10–20 м.

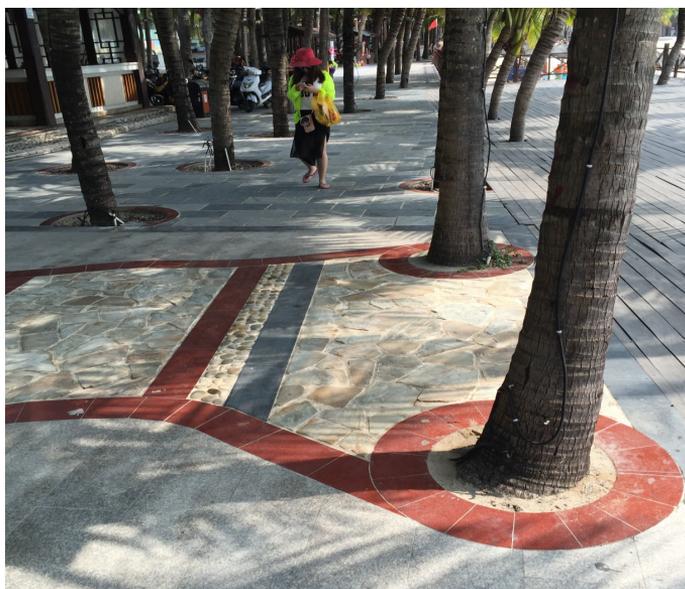
Рис. 2. Фигурные мостовые в КНР. Фото А.П. Черепановой

Любая поверхность, облицованная плиткой, моментально преобразуется, становясь нарядной и опрятной. Можно выложить интересный узор, «играя» формой и фактурой плиточных элементов, как это успешно делают в КНР (рис. 2). При этом мастеровитые китайцы иногда изготавливают покрытия из натурального камня, более долговечного и изобразительно привлекательного.

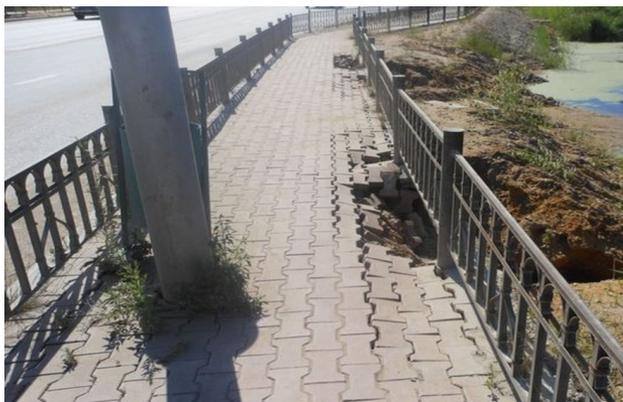
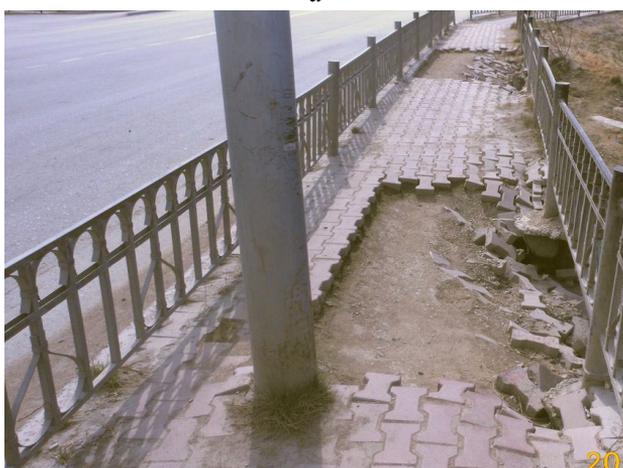
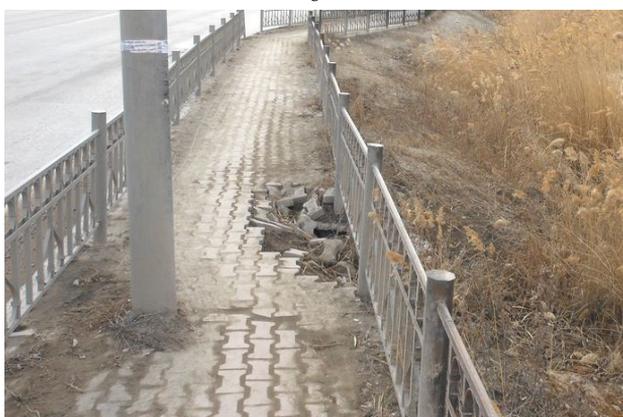
Необходимо также создать нормальный дренаж, предусмотреть желобки для водосточных труб и решетки для отведения ливневых стоков. В результате их отсутствия в холодное время плитка сильно обледеневает, а весной отдельные участки пр. Ленина, ул. Кулаковского, Дзержинского и других магистралей города жители вынуждены преодолевать, рискуя получить серьезные травмы. Совокупность приведенных выше нарушений общепринятых технологий создания и эксплуатации тротуарных систем приводит к их быстрому разрушению в различных районах Якутска (рис. 3). Особо обращаем внимание, что на рис. 3, в наш мониторинговый участок на берегу оз. Сайсары запечатлен весной 2018 г., т.е. через 2 года после полного ремонта в 2016 г. Тогда перед началом спортивных игр «Дети Азии» ремонт почти полностью разрушившихся тротуаров производился силами студентов. Последствия этой деятельности представлены на рис. 3, б, свидетельствующем,

Рис. 3. Динамика разрушения плиточных покрытий на берегу оз. Сайсары, Сергелляхское шоссе: *а* – 2013 г.; *б* – 2016 г.; *в* – 2018 г. Фото Ю.Б. Скачкова

что и этих двух лет хватило, чтобы тротуар существенно разрушился и вскоре в него придется вкладывать новые немалые средства. Подобных участков в разных районах города множество. Такова цена равнодушия и бесхозяйственности.

Совокупность приведенных выше нарушений общепринятых технологий создания и эксплуатации тротуарных систем приводит к их быстрому разрушению в различных районах Якутска. Особо обращаем внимание на то, что наш мониторинговый участок на берегу оз. Сайсары запечатлен весной 2018 г., т.е. через 2 года после полного ремонта в 2016 г. Но и этого недолгого времени хватило, чтобы тротуар существенно разрушился и вскоре в него придется вкладывать новые немалые средства. Подобных участков в разных районах города множество, такова цена равнодушия и бесхозяйственности.
