**В.И. Милешин, В.А. Фатеев, А.В. Степанов**

Центральный институт авиационного моторостроения им. П.И. Баранова, Москва, Россия

## **КОНТРОЛЬ ЦЕЛОСТНОСТИ РАБОЧИХ ЛОПАТОК БЕСКОНТАКТНЫМ ДИСКРЕТНО-ФАЗОВЫМ МЕТОДОМ**

## **BLADE FISSURE DETERMINATION BY MEANS OF BLADE TIP-TIMING**

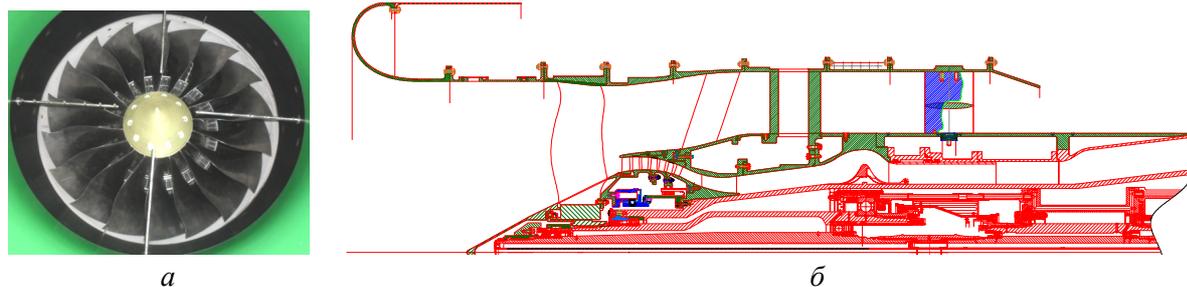
Рис. 1. Фотография (а) и чертеж (б) модели вентилятора С-180-2

Во время испытания модели вентилятора С-180-2 (рис. 1) на входную неравномерность с помощью аппаратуры дискретно-фазового метода были зарегистрированы трещины в рабочих лопатках вентилятора.

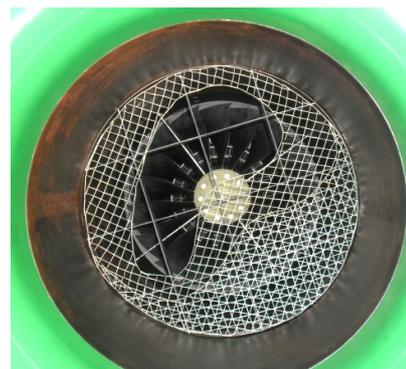
Рис. 2. Интерцепторы с разным процентом площади перекрытия входного канала

Входная неравномерность создавалась с помощью нескольких интерцепторов с разным процентом площади перекрытия входного канала (рис. 2).

Появление трещины в ходе эксперимента было зарегистрировано при использовании интерцептора с максимальным значением перекрытия, который закрывал 20 % площади входного сечения вентилятора. Модель вентилятора С-180-2 имеет  $Z = 18$  титановых лопаток, диаметр ступени  $D = 698$  мм, толщину кромки рабочей лопатки  $b = 3$  мм. Трещины во входной части у корня лопатки с помощью дискретно-фазового метода были зафиксированы у пяти лопаток. После разборки вентилятора трещины зафиксированы у восьми лопаток, а у пяти они имели длину около 25 мм (рис. 3).

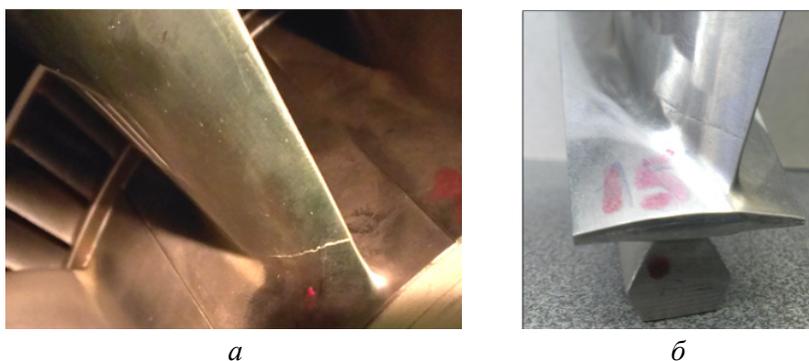
Рис. 3. Рабочие лопатки с трещинами (а) и схема расположения емкостных датчиков на периферии модели вентилятора С-180-2 (б)

Регистрация трещин была реализована с помощью аппаратуры бесконтактного определения параметров вибраций рабочих лопаток МИС-ДФМ [6], которая использовалась для мониторинга вибронпряженного состояния лопаток. В качестве периферийных датчиков на корпусе вентилятора применялись емкостные датчики диаметром  $d = 8$  мм, которые располагались вдоль хорды рабочей лопатки над входной кромкой, центром лопатки и над выходной кромкой. Для синхронизации в схему измерения также были включены два индукционных датчика – корневых импульсов от каждой лопатки и частоты вращения. В ходе испытания регистрировали среднее положение лопатки или прогиб, а также размах вибраций в окружном направлении за несколько оборотов [6, 7]. Следующим объектом исследования являлась ступень компрессора С-101 с числом  $Z = 8$  стальных лопаток ротора, диаметром ступени  $D = 366$  мм и толщиной периферийного сечения лопатки  $b = 2$  мм. Для мониторинга вибронпряженного состояния данной модели использовался усовершенствованный вариант аппаратуры. Схема измерения идентична предыдущему варианту, за исключением того, что в качестве периферийных, размещаемых над ротором датчиков использовались индукционные датчики диаметром  $d = 8$  мм. Также отличалась схема размещения датчиков над ротором ступени компрессора. Схема размещения периферийных датчиков показана на рис. 4. Датчики 2–6 располагались равномерно по окружности с интервалом между датчиками  $\Delta = 7^\circ$  над центром лопатки. Датчик 1 размещался над входной кромкой рабочей лопатки. Подобное расположение датчиков требуется для определения частоты колебаний лопатки и для увеличения информативности метода.

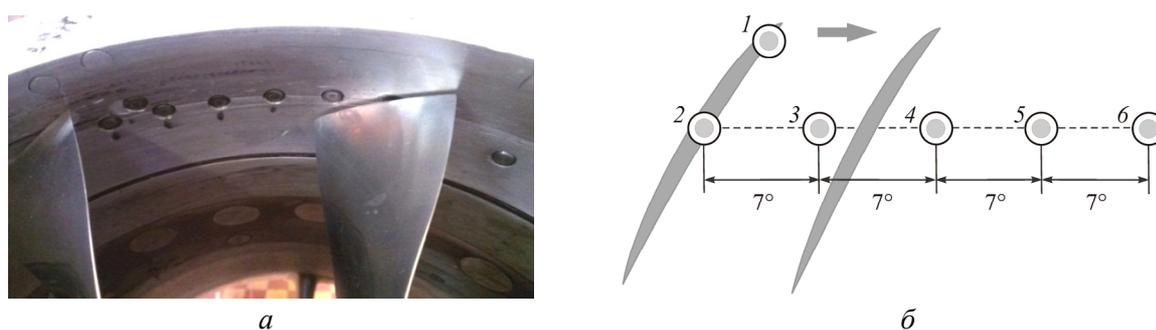
Рис. 4. Фотография (а) и схема расположения индуктивных датчиков на периферии модели компрессора С-101 (б)

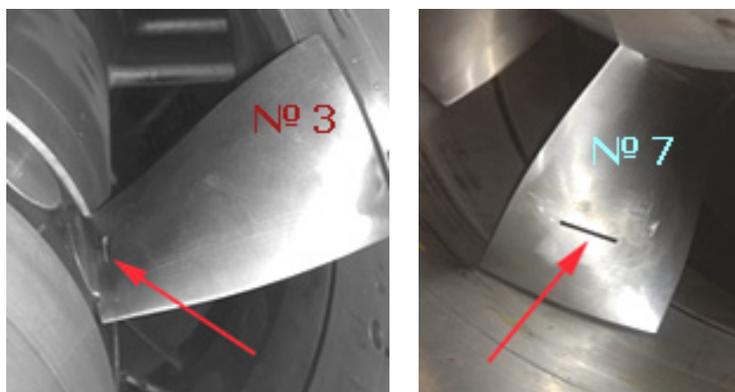
Рис. 5. Две рабочих лопатки модели компрессора С-101 с искусственными трещинами

Рассмотрим более детально использование выбранных параметров вибрации для оценки целостности рабочих лопаток на примере ступени компрессора С-101. Как было отмечено ранее, 2-я сборка рабочего колеса отличалась от 1-й наличием выполненных трещин в двух лопатках – № 3 с трещиной у корня в центре и № 7 с трещиной на периферии также в центре. На рис. 9 показана резонансная диаграмма рабочей лопатки ступени С-101 для случая цельной лопатки (сплошные линии) и случая лопатки с трещиной у корня (пунктирные линии). Для оценки целостности рабочей лопатки по параметру прогиба определим разность значений статического положения лопатки между испытанием рабочего колеса с цельными лопатками и варианта, когда две лопатки имеют трещины.

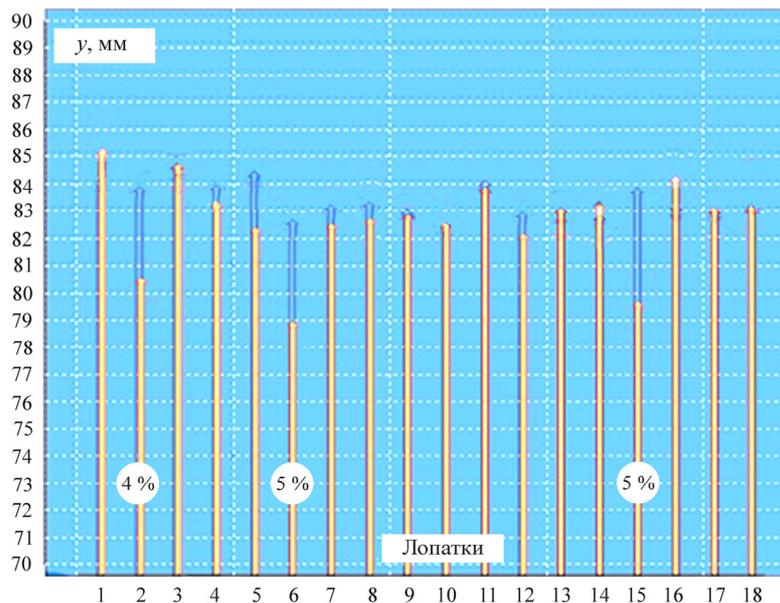
Рис. 6. Снимок экрана монитора при определении трещин лопаток модели вентилятора С-180-2 аппаратурой дискретно-фазового метода

При мониторинге модели вентилятора аппаратурой дискретно-фазового метода на экран оператора выводится информация о положении рабочей лопатки относительно фиксированной метки на валу, которая задается корневым импульсом от зубчатого колеса с количеством зубьев по числу лопаток. Таким образом, контролируется прогиб рабочих лопаток. На рис. 6 показаны снимки с экрана монитора для двух кадров на одной частоте вращения  $n = 8700$  об/мин. Фоновый кадр представляет случай с неповрежденными лопатками (в негативе), а наложенный кадр показывает случай, когда было обнаружено аномальное изменение положения нескольких лопаток относительно первоначального положения. Подобное поведение лопаток послужило причиной для остановки испытания. После визуального осмотра рабочих лопаток были обнаружены значительные трещины в лопатках № 2, 4, 5, 6, 15, остальные лопатки с трещинами имели меньшую величину дефекта. Как отмечено на рис. 6, на лопатках № 2, 6, 15 наблюдается максимальное отклонение положения лопатки, составляющее 4–5 % от положения неповрежденных лопаток, что соответствует трещине 12–13 % от площади сечения лопатки, при среднем отклонении прогиба по венцу 1,3 % всех лопаток в неповрежденном состоянии.

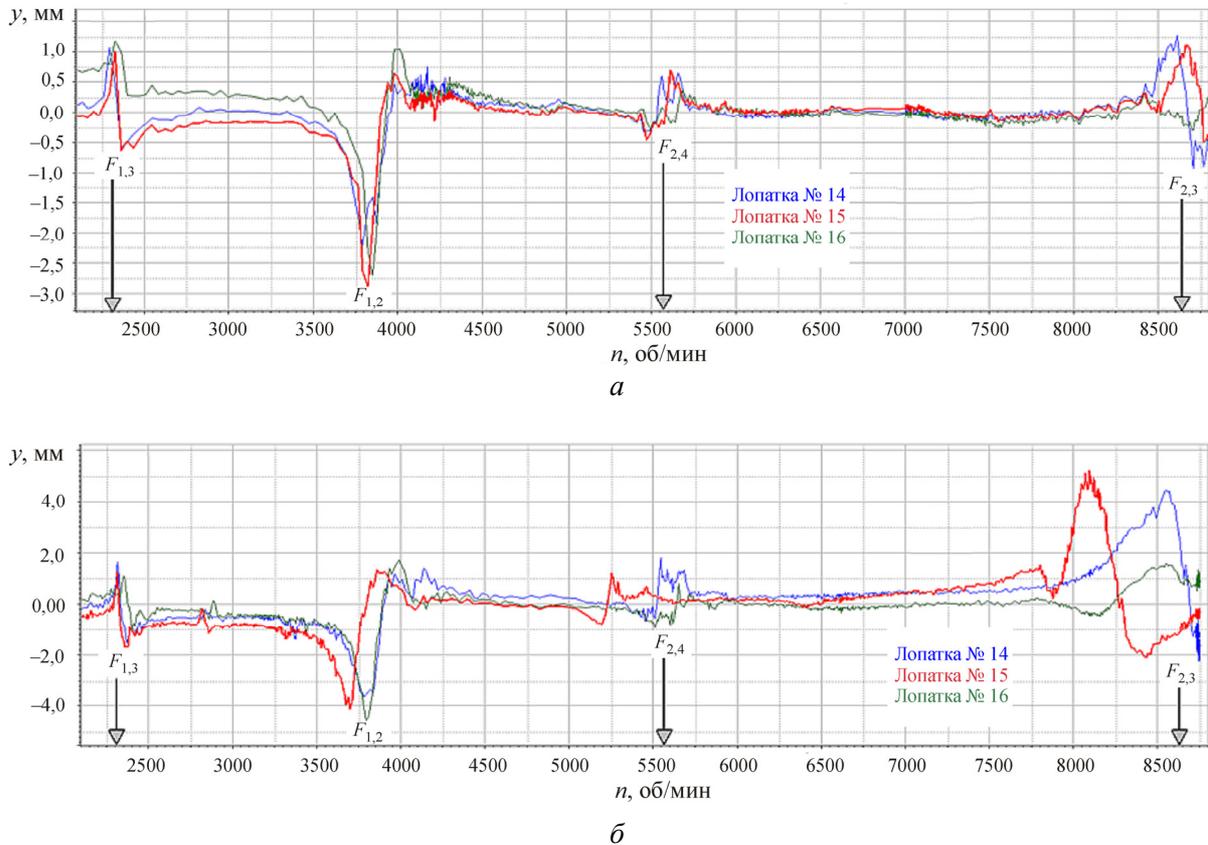
Рис. 7. Изменение прогиба лопатки в зависимости от частоты вращения ротора для 2 вариантов: а – неповрежденные лопатки; б – после появления трещин

На рис. 7 представлены графики изменения прогиба лопатки в зависимости от частоты вращения ротора для варианта неповрежденных лопаток (см. рис. 7, а) и случая появления трещин в нескольких лопатках (см. рис. 7, б). Для наглядности показаны одна лопатка № 15 с длинной трещиной и две соседние лопатки. Как видно из рис. 7, а, значение прогиба лопатки изменяется для варианта неповрежденных лопаток примерно одинаково – при наступлении резонансов три лопатки реагируют в большей степени синфазно. Другая картина наблюдается для варианта с зарегистрированными трещинами в лопатке № 15 (см. рис. 7, б). Заметно различие в графике прогиба как по интенсивности, так и по фазе для лопатки № 15, особенно на резо-

нансных частотах по 2-й собственной частоте лопатки с гармониками возмущения 3 и 4, по 1-й собственной частоте лопатки с гармоникой возмущения 2. На нерезонансных частотах вращения такое различие в параметре прогиба незначительное.

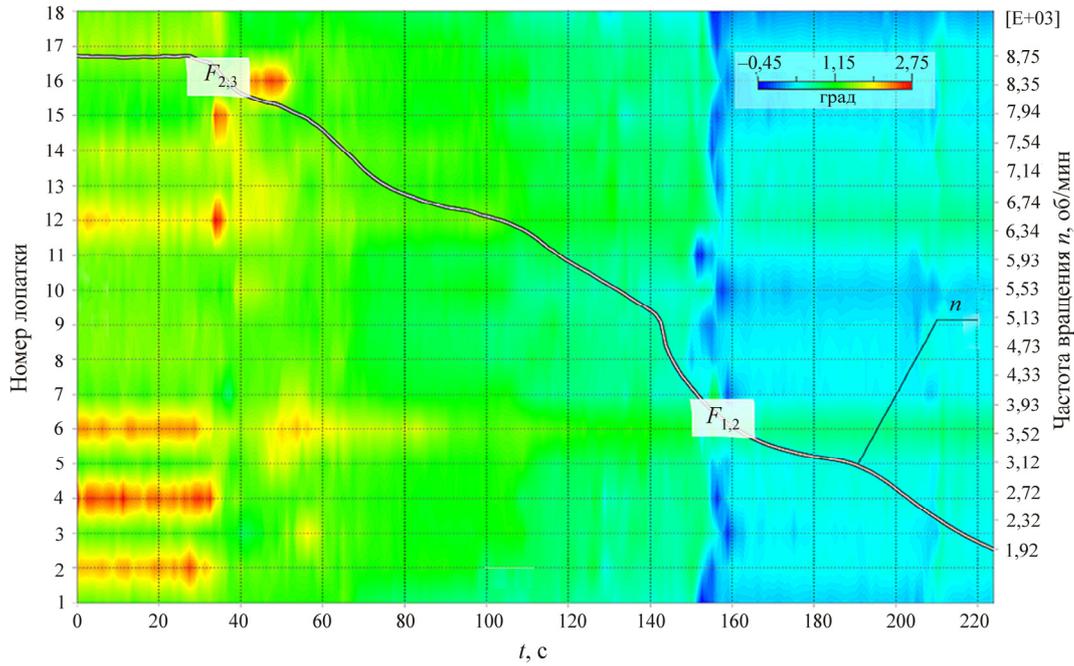
Рис. 8. Изолинии угла разворота  $\Delta\alpha$  лопаток на сбросе оборотов для варианта испытаний модели вентилятора С-180-2 с поврежденными лопатками

Следующим рассматриваемым статическим параметром оценки целостности рабочих лопаток вентилятора является угол разворота лопатки. На рис. 8 приведена карта изолиний угла разворота всех лопаток на сбросе оборотов для варианта испытания с поврежденными лопатками. На этом рисунке видно, что несколько лопаток, в том числе отмеченные ранее лопатки № 2, 4, 6, достигают высоких значений угла разворота  $\Delta\alpha = 2,75^\circ$  на резонансной частоте  $n = 8700$  об/мин ( $F_{2,3}$ ). При дальнейшем уменьшении частоты вращения только лопатка № 6 выделяется повышенным уровнем угла разворота относительно других лопаток венца. На другом наблюдаемом резонансном режиме  $n = 3800$  об/мин ( $F_{1,2}$ ) уровень угла разворота лопаток всего венца не имеет существенных различий. Обращает на себя внимание поведение лопатки № 4, которая имеет значительный угол разворота, но при этом малый уровень прогиба (см. рис. б), что может говорить о значительном повороте профиля из-за трещины. Некоторые различия в уровнях прогиба и угла разворота лопаток с трещинами на представленных рисунках могут свидетельствовать о неравномерном развитии трещины или ее масштабе, а также моменте раскрытия трещины под действием на лопатку вынужденных сил. Несмотря на это, лопатка с трещиной обнаруживается по изменению ее прогиба в момент, когда лопатка начинает течь. Представленные данные по объекту С-180 показывают, что применение признака прогиба лопатки имеет достаточную чувствительность, чтобы сигнализировать о трещинах до момента отрыва лопатки. Это объясняется также достаточной пластичностью материала, который в основном используется для изготовления рабочих лопаток турбомашин. Параметр угла разворота харак-

теризует крутильное движение лопатки, вследствие чего может использоваться как дополнительный источник информации для выявления дефекта в лопатке.

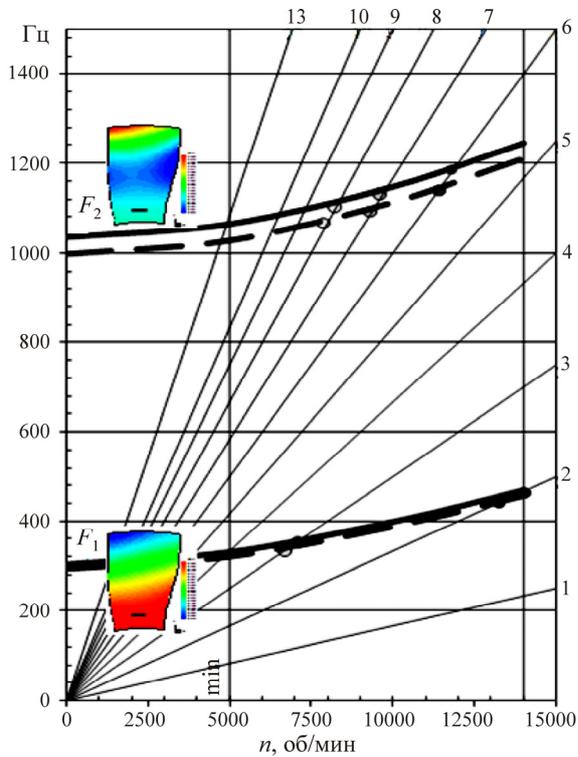
Рис. 9. Диаграмма Кэмпбелла рабочей лопатки ступени компрессора С-101

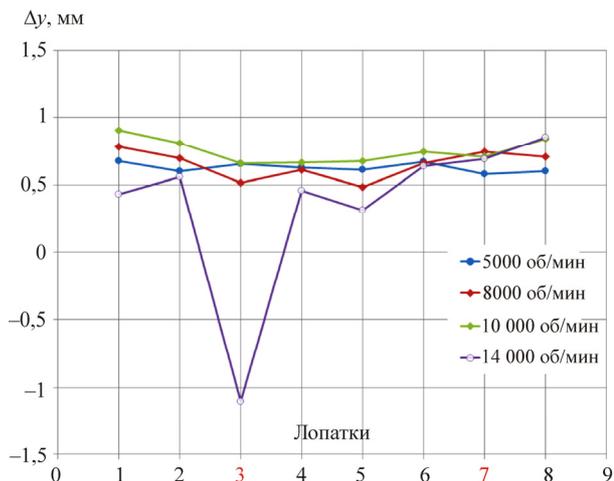
Рис. 10. Разности значений прогибов лопаток при испытаниях с целой лопаткой и с двумя треснутыми лопатками

На рис. 10 представлены графики разности для четырех основных режимов  $n = \{5,8,10,14\} \cdot 10^3$  об/мин. Все графики имеют отличный от нуля уровень разности значений прогиба лопаток, а также существенный разброс значений прогиба. Это можно объяснить конструктивным несовершенством замка

лопатки, так как вследствие изменения частоты вращения отдельные лопатки могут проворачиваться в замках и иметь некоторое отклонение от статического положения в разных сборках и на разных скоростных режимах. Несмотря на замеченные погрешности, на резонансном режиме  $n = 14 \cdot 10^3$  об/мин ( $F_{1,2}$ ) наблюдается значительное изменение в прогибах лопатки № 3 с трещиной у корня, которое составляет  $\Delta y = 1,85$  мм, считая от среднего уровня прогиба для всех режимов в  $\Delta y = 0,7$  мм. Это значение в 5–6 раз превышает отклонения в разности значений прогиба для остальных целых лопаток. Следует отметить, что лопатка № 7 с трещиной у кромки никак себя не проявляет. Таким образом, даже с такой формой трещины и длиной, как на лопатке № 3, оценка целостности по отклонению кромки лопатки может быть выполнена, однако не во всем диапазоне рабочих режимов и преимущественно на резонансной частоте. Далее используем частотный анализ для оценки целостности лопаток на ранее указанных четырех скоростных режимах.

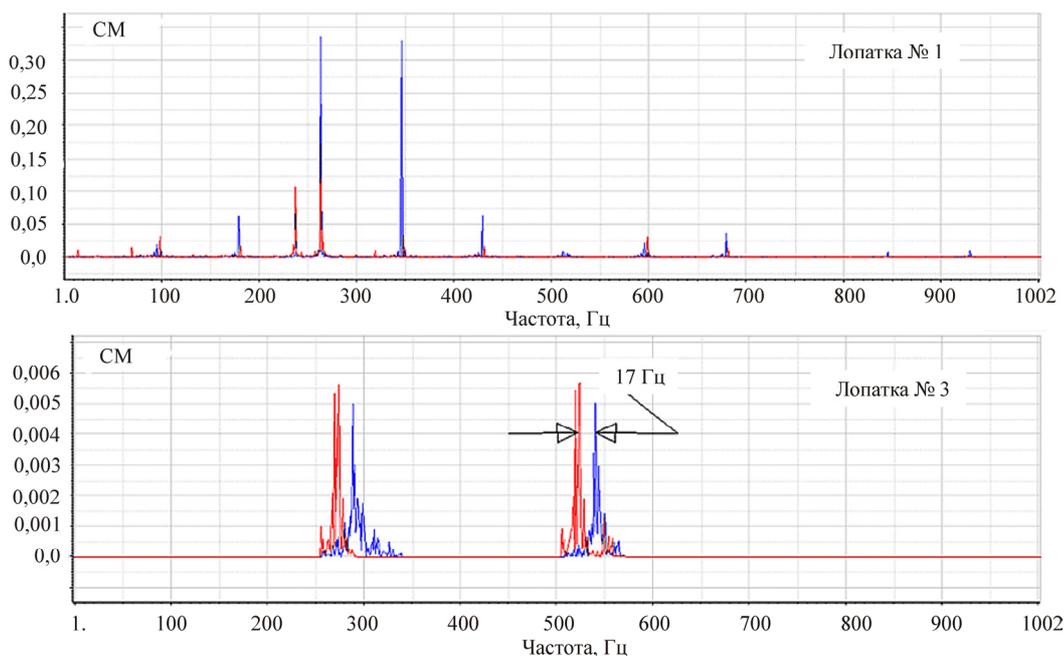
Рис. 11. Спектры колебаний двух лопаток при испытаниях с целой лопаткой (синий) и с двумя треснутыми лопатками (красный) при 5000 об/мин

На рис. 11 приведены спектры колебаний двух лопаток, определенные по формуле (1), с алгоритмом удаления ложных частот на режиме  $n = 5 \cdot 10^3$  об/мин ( $F_{1,4}; F_{2,13}$ ). Для каждой показанной на рис. 11 лопатки показаны два спектра, соответствующие двум испытаниям. Синий спектр соответствует 1-й сборке с бездефектными лопатками, красный спектр – сборке с двумя треснутыми лопатками в колесе. Как показано на рис. 11, спектр для лопатки № 1 имеет две гармоники с максимальной интенсивностью  $\omega = 263$  Гц и  $\omega = 340$  Гц, которые примерно соответствуют силам возмущения, кратным частоте вращения на гармониках 3 и 4. Два спектра

совпадают по частотным компонентам, но имеют различие в интенсивности этих компонентов. Для лопатки № 3 по двум выделенным участкам спектра заметно влияние случайных колебаний и разный состав компонентов. Однако важно отметить наличие заметного сдвига спектральных компонентов двух спектров на  $\Delta\omega = 17$  Гц.

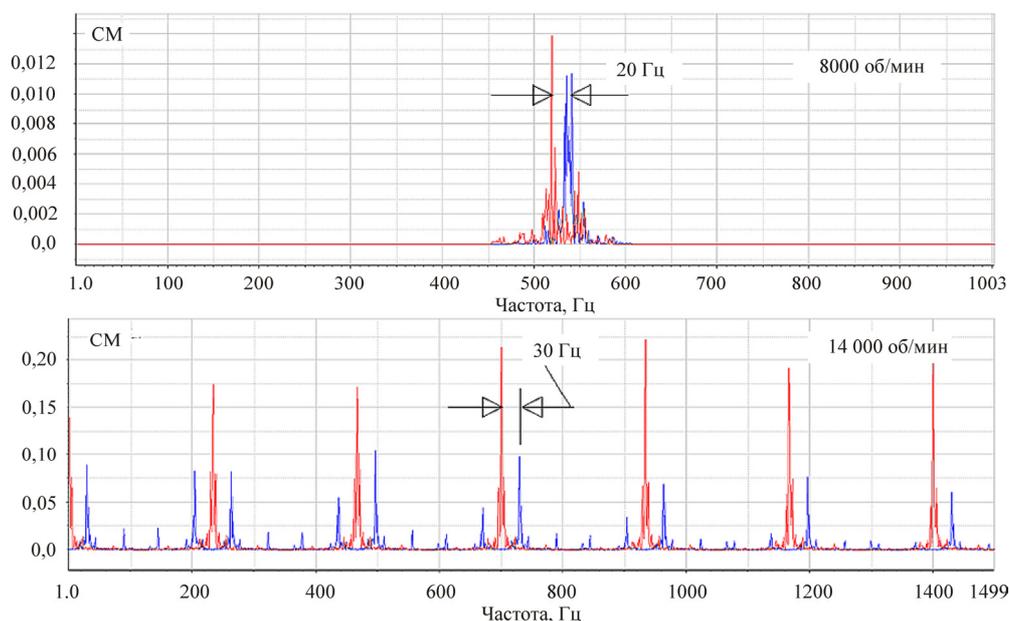
Рис. 12. Спектры колебаний лопатки № 3 при испытаниях с целой лопаткой (синий) и с двумя треснутыми лопатками (красный)

На рис. 12 показаны спектры колебаний лопатки № 3 с трещиной у корня для двух скоростных режимов. На режиме  $n = 8 \cdot 10^3$  об/мин заметно смещение спектров на  $\Delta\omega = 20$  Гц при частоте колебаний  $\omega = 530$  Гц. Поскольку алгоритм удаления ложных частот несовершенен и может удалять часть полезной информации, на рис. 12 для резонансной частоты вращения  $n = 14 \cdot 10^3$  об/мин приведены спектры после вычисления по формуле (1) без последующей чистки спектра. В этом случае спектры имеют большой набор компонентов, отстоящих друг от друга на частоту вращения  $f_r = 233$  Гц. Как видно из этих спектров, смещение для двух спектров составляет уже  $\Delta\omega = 30$  Гц.

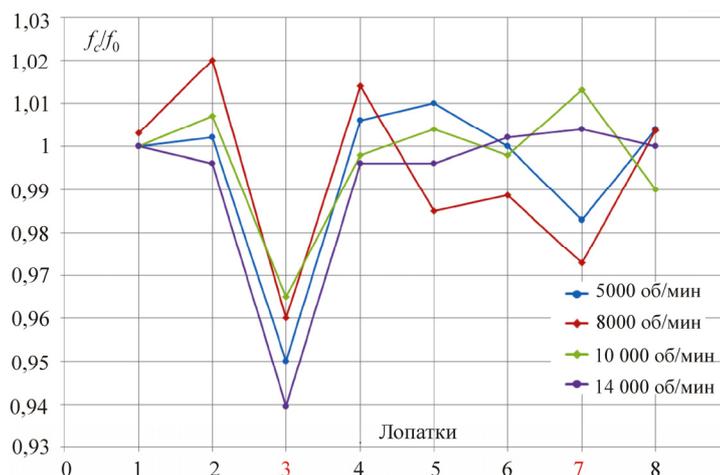
Рис. 13. Соотношение частоты выбранной гармоники  $f_c$  лопатки РК к предварительно оцененной частоте бездефектных лопаток  $f_0$

Подобным образом оцениваются все лопатки рабочего колеса и определяется разность значений смещения между выбранной частотной гармоникой первоначальных бездефектных лопаток и лопаток, измеряемых в последующих экспериментах. Такие данные для рабочих лопаток ступени компрессора С-101 приведены на рис. 13, на котором показано отношение частоты выбранной гармоники для текущего состояния  $f_c$  к предварительно оцененной частоте бездефектных лопаток  $f_0$ . На графиках рис. 13 наблюдается очевидное отклонение от 3,5 до 6 % в частоте колебаний лопатки № 3 с трещиной у корня на всех рассматриваемых скоростных режимах. Для лопатки № 7 с трещиной у кромки также отмечается изменение в частоте для режима  $n = 8 \cdot 10^3$  об/мин, которое доходит до 2,5 %, причем реагирует эта лопатка только на резонансных режимах по 2-й изгибной форме. Кроме того, разброс отклонений частоты для лопатки № 7 сравним с разбросом отклонений частоты по некоторым другим бездефектным лопаткам (№ 2, 4, 5). Разброс отклонений частоты на бездефектных лопатках обуславливается погрешностью определения частоты, которая во многом зависит от количества и расположения периферийных датчиков, конструктивного совершенства лопаточного венца, отсутствия дополнительных паразитных вибраций при проведении эксперимента. Так, в нашем случае конструкция замков лопаток позволяет лопаткам незначительно перемещаться в процессе работы

компрессора, что вносит существенный вклад в сигнал вибрации. Следует также отметить, что для выполнения данной работы требовалось разбирать ступень, чтобы сделать конструктивные трещины в рабочих лопатках. Операции повторной сборки с учетом несовершенной конструкции замков лопаток также вносят неточности, заметные при сравнении рассматриваемых здесь параметров вибрации. С учетом сказанного определение частоты колебаний лопаток для оценки их целостности может быть наиболее правильным и подходящим критерием выявления трещин.

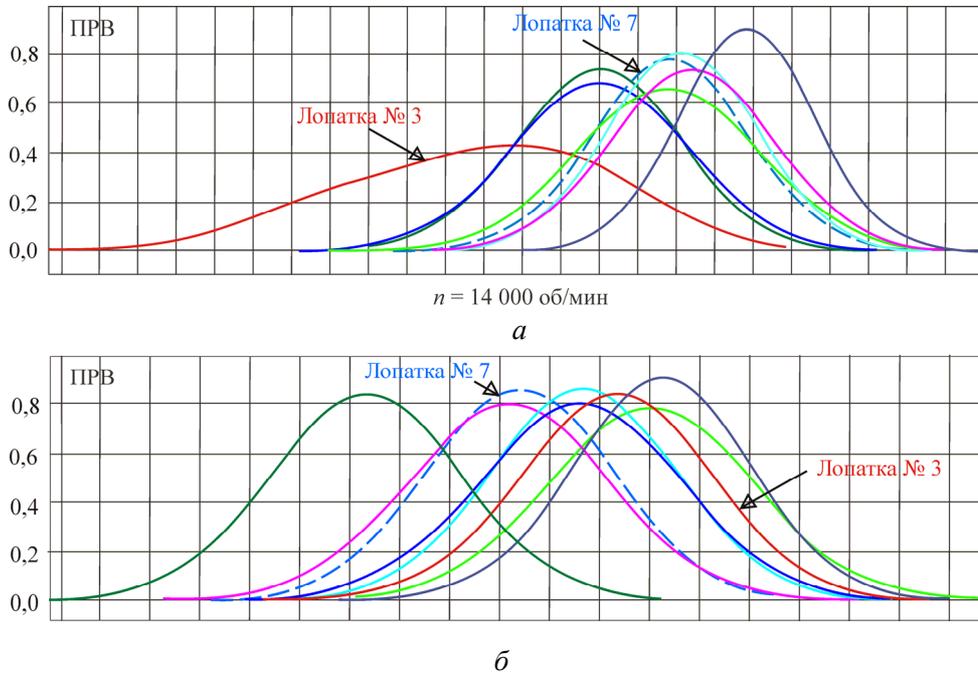
Рис. 14. Графики плотности распределения вероятности для всех лопаток венца на режиме 14 000 об/мин при испытаниях с двумя треснутыми лопатками (а) и целыми лопатками (б)

Поскольку появление трещины в лопатке компрессора вызывает изменение характера колебаний, который известен [6] как случайный, можно выполнить оценку вероятностных характеристик случайного процесса в попытке использовать изменения в этих характеристиках для выявления дефектов в рабочих лопатках. На рис. 14 приведены графики плотности распределения вероятности для всех лопаток венца сигналов вибраций на режиме  $n = 14 \cdot 10^3$  об/мин, как и ранее, для двух испытаний с двумя треснутыми лопатками в венце (см. рис. 14, а) и цельными лопатками (см. рис. 14, б). Как видно по графикам, все лопатки имеют случайный характер колебания. В случае с лопаткой № 3 при наличии трещины у корня наблюдается явное изменение закона распределения величины перемещения лопатки. Для количественной оценки случайного процесса будем использовать параметр эксцесса  $\epsilon_x$ , вычисленный по формуле (2). На рис. 15 показаны графики изменения параметра эксцесса для двух указанных случаев по всем лопаткам венца на режиме  $n = 14 \cdot 10^3$  об/мин по периферийному датчику над входной кромкой. Как и на предыдущих рисунках прогиба лопаток и частоты вибраций, наблюдается изменение параметра эксцесса для лопатки № 3 с трещиной у корня, в отличие от остальных лопаток венца, в том числе лопатки № 7 с трещиной у кромки. Значение параметра эксцесса, равное трем, означает случайный колебательный процесс при нормальном законе распределения. Появление трещины подобной формы, размеров и расположения существенно изменяет характер закона распределения, при этом параметр эксцесса изменяется на единицу. Однако снова следует сказать о заметном изменении в колебании лопатки с трещиной на резонансном режиме. На рис. 16 приведены подобные графики параметра эксцесса (см. формулу (2)) для лопатки с трещиной и бездефектной лопатки в зависимости от частоты вращения.

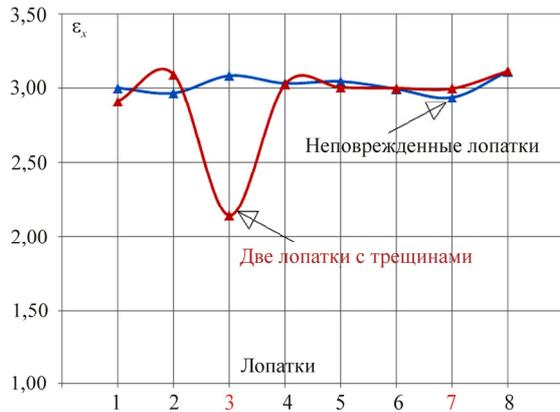
Рис. 15. Параметр эксцесса для всех лопаток венца при испытаниях с целыми и двумя треснутыми лопатками

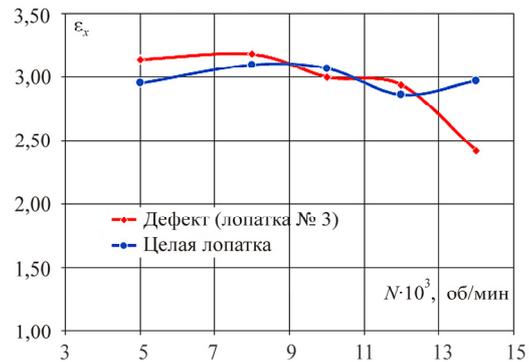
Рис. 16. Параметр эксцесса для лопатки с трещиной и бездефектной лопатки в зависимости от частоты вращения

Параметр эксцесса на графиках отличается на двух скоростных режимах  $n = \{5,14\} \cdot 10^3$  об/мин, на которых происходит резонанс по 1-й изгибной форме. Здесь можно отметить то, что необязательно сравнивать параметр эксцесса лопатки текущего испытания с таким же параметром с этой бездефектной лопаткой. Достаточно сравнить измеряемый параметр эксцесса с этим параметром для предполагаемого закона распределения вибрации лопаток
