**Д.Д. Попова<sup>1,2</sup>, А.Н. Саженов<sup>1</sup>**

## **ВОЗДЕЙСТВИЕ ВУЛКАНИЧЕСКОГО ПЕПЛА НА АВИАЦИОННЫЕ ГАЗОТУРБИННЫЕ ДВИГАТЕЛИ**

## **EFFECTS OF VOLCANIC ASH ON AIRCRAFT GAS TURBINE ENGINES**

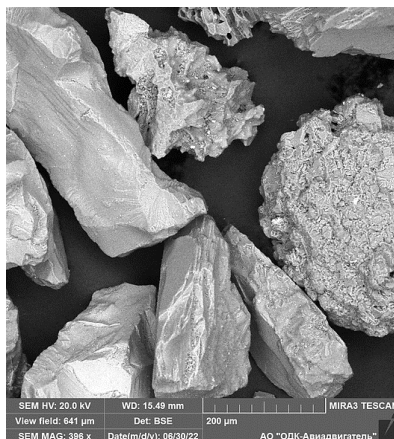
Вулканический пепел, являясь чрезвычайно абразивным материалом (рис. 1), может нанести урон фюзеляжу и аэродинамическим поверхностям самолета, турбореактивным маршевым двигателям, антеннам, приемникам воздушного давления и температуры, другим системам летательного аппарата и даже вывести эти системы из строя. Кроме того, в результате абразивного воздействия пепла на лобовые стекла кабины экипажа возможна потеря их прозрачности (помутнение), что затрудняет визуальный обзор во время посадки.

Рис. 1. Абразивная структура частиц пепла вулкана Шивелуч, Камчатка, РФ (тефра извержения 27 февраля 2005 г.)

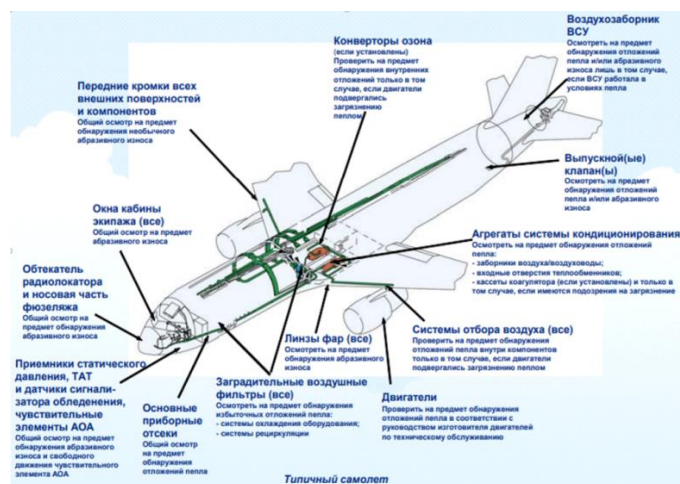
Работа в условиях запыленной вулканическим пеплом среды приводит к повреждению множества элементов воздушного судна (рис. 3). Вследствие того что пепел является абразивным материалом, согласно данным Международной организации гражданской авиации (ИКАО), могут ожидать следующие события [1]:

- засорение датчиков и систем измерения;
- эрозия внешних элементов воздушного судна;
- загрязнение систем кондиционирования и герметизации;
- отказ одного или нескольких двигателей и их неустойчивая работа.

Рис. 3. Воздействие вулканического пепла на элементы летательного аппарата

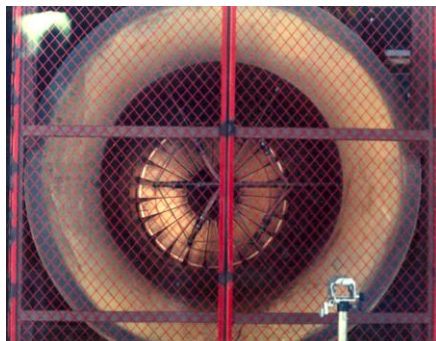
Важным первичным видимым диагностическим признаком попадания самолета в облако вулканического пепла являются «огни святого Эльма». Данное явление представляет собой белое свечение, идентифицируемое невооруженным глазом в виде «луча прожектора» из воздухозаборника при концентрациях вулканического пепла выше  $40 \text{ мг/м}^3$ . Именно такое явление впервые увидели пилот и бортинженер 24 июня 1982 г., когда самолет Boeing 747-236В попал в облако вулканического пепла над островом Ява. Явление «огней святого Эльма» было воспроизведено во время первых испытаний на попадание вулканического пепла в авиационный газотурбинный двигатель, проводимых корпорацией Calspan (рис. 5; представленное свечение имеет желтый оттенок вследствие технических причин, связанных с фотофиксирующим оборудованием) [13].

Рис. 5. «Огни Святого Эльма» на входе в двигатель [12]

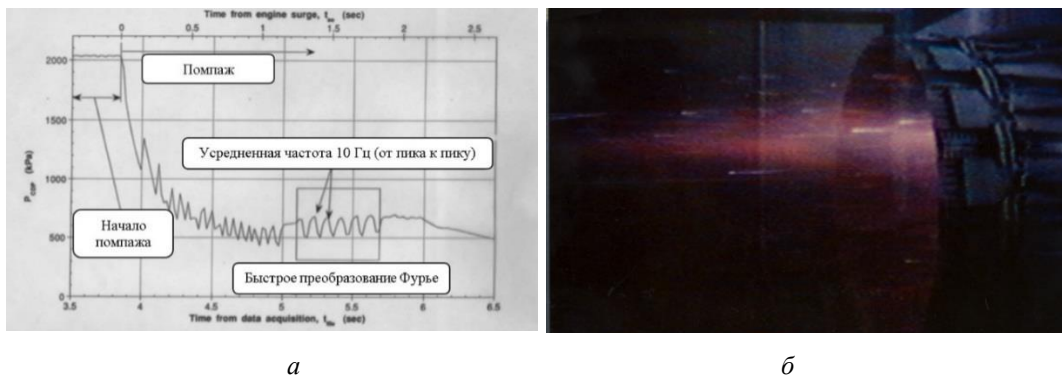
Рис. 7. Регистрация параметров при испытаниях по забросу вулканического пепла в двигатель PWF100 компании Calspan: *а* – изменение давления на выходе из компрессора; *б* – фотофиксация потока на выходе из двигателя при помпаже [13]

При испытаниях корпорации Calspan двигателей PWF100 регистрировалась динамика изменения давления на выходе из компрессора, а также велась съемка газового потока на выходе из двигателя (рис. 7). В данных испытаниях происходил помпаж двигателей при концентрации  $500 \text{ мг/м}^3$ .

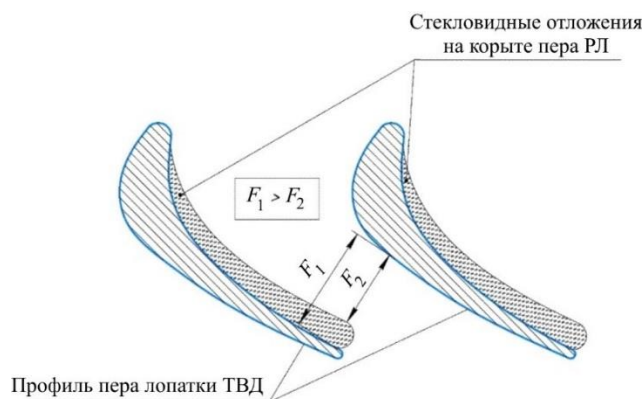
Рис. 12. Изменение площади проходного сечения при аккумуляции отложений на поверхностях лопаток турбины (РЛ – рабочая лопатка, ТВД – турбина высокого давления)

В работе Зигмунда Пржедпельски и Томаса Касадейвала о воздействии вулканического пепла вулкана Редут на двигатели Pratt&Whitney TF33 [14] было показано, что снижение площади проходного сечения на 7–12 % при аккумуляции отложений приводило к потере тяги двигателя и помпам. Экспертные оценки специалистов АО «ОДК-Авиадвигатель» показывают, что такое уменьшение площади приводит к уменьшению запаса газодинамической устойчивости современных двигателей на 5–11 %. Возможно, испытанный образец двигателя имел пониженные запасы газодинамической устойчивости.

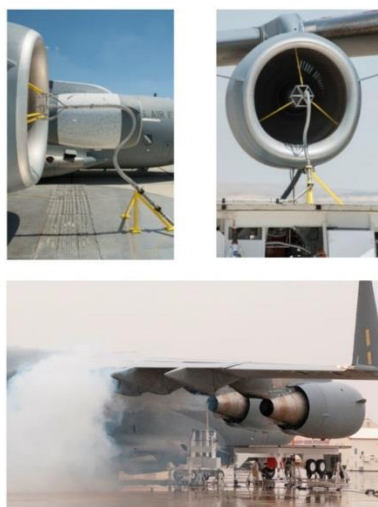
Рис. 13. Установка для испытаний по забросу вулканического пепла в двигатель PW2040 на крыле самолета [3]

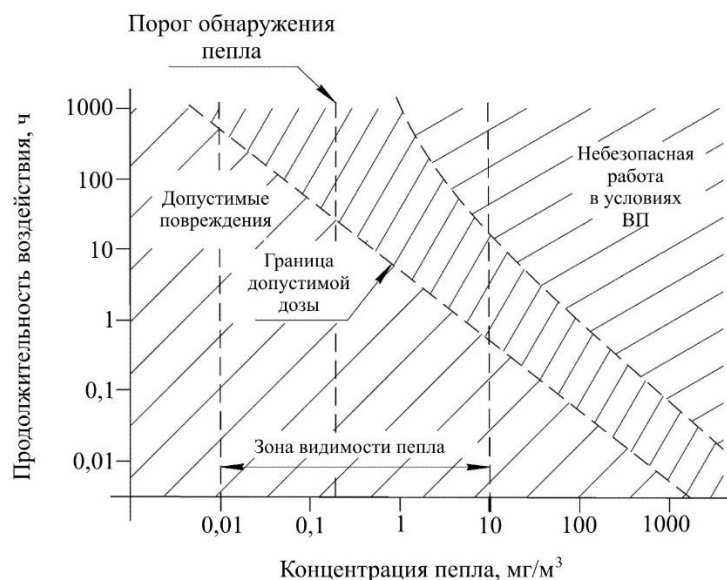
На рис. 16 представлена диаграмма, составленная в рамках исследований VIPR путем анализа двигателей, подвергшихся воздействию пепла как в условиях испытаний, так и в условиях реального полета. Диаграмма описывает область работы самолета, при которой двигатель не теряет своей летной годности в зависимости от времени работы и концентрации частиц в облаке вулканического пепла, на диаграмме нанесена граница допустимой дозы пепла, поглощённого двигателем.

Рис. 16. Область работы двигателя в условиях полета в облаке вулканического пепла в зависимости от продолжительности работы двигателя в облаке пепла и концентрации пепла [3]

Стекловидные отложения, подобные описанным выше, были обнаружены при прохождении сертификационных испытаний двигателя ПД-14 при дозированной подаче пепла с концентрацией  $4 \text{ мг/м}^3$  в течение 60 мин. Стекловидные отложения выявили на всех сопловых лопатках первой ступени турбины; отложений на второй рабочей лопатке турбины и далее по потоку не выявлено. Значительно большее количество отложений по сравнению с другими лопатками турбины высокого давления выявлено на первой сопловой (рис. 17): отмечены вытянутые стекловидные образования, получившиеся в результате растекания капель в направлении движения потока воздуха [16]. Данные сертификационных испытаний ПД-14 соответствуют диаграмме, представленной на рис. 16.
