**Д.Д. Попова<sup>1,2</sup>, А.Н. Саженов<sup>1</sup>**

<sup>1</sup>ОДК-Авиадвигатель, Пермь, Российская Федерация

## **О ВОЗДЕЙСТВИИ ВУЛКАНОВ НА РАБОТУ ГАЗОТУРБИННЫХ ДВИГАТЕЛЕЙ**

## **VOLCANO IMPACT ON THE GAS TURBINE ENGINES OPERATION**

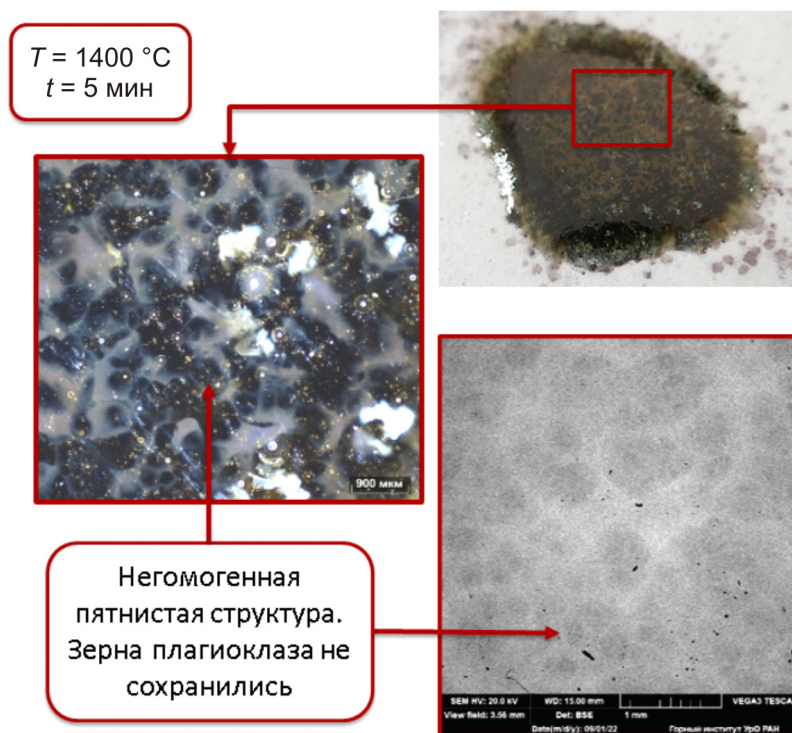
Рис. 7. Анализ температуры плавления образца вулканического пепла (фото Горного института УрО РАН и АО «ОДК-Авиадвигатель»)

го пепла, температуры ликвидуса вулканического пепла достигают до 1400–1450 °С (пример определения температуры ликвидуса вулканического пепла методом нагревов образца представлен на рис. 7);
