## **ПУТИ СОХРАНЕНИЯ РУИНИРОВАННЫХ ОБЪЕКТОВ ИСТОРИКО-КУЛЬТУРНОГО НАСЛЕДИЯ ГОРОДА УСОЛЬЕ**

## **WAYS OF CONSERVATION OF THE RUINED OBJECTS OF THE NATIONAL AND CULTURAL HERITAGE OF THE CITY OF USOLYE**

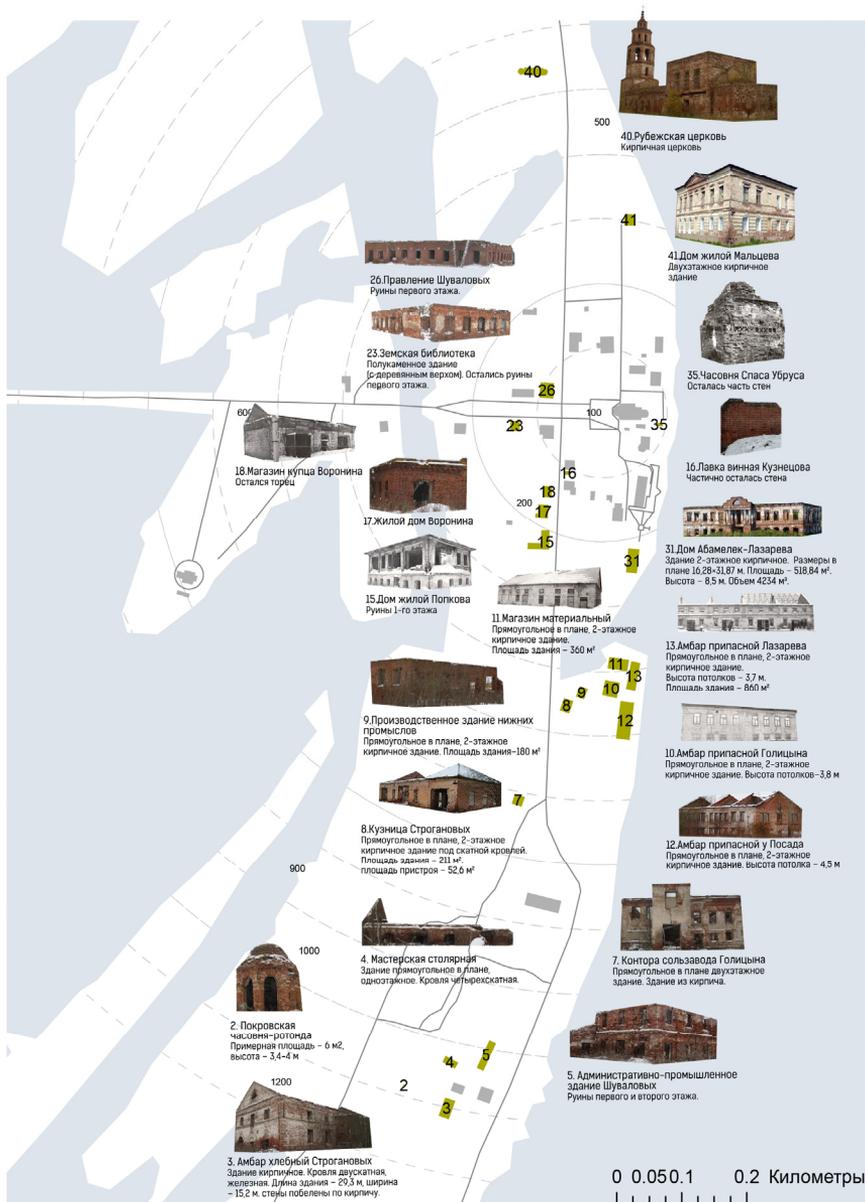
Наряду с архитектурными объектами, представляющими собой признанные произведения искусства, значительную часть исторической застройки Усолья составляют руинированные объекты, основной период постройки которых относится к XVII–XIX векам (рис. 1) [3]. Причинами их разрушения стали опустение острова и сложные гидрологические условия.

Рис. 1. Карта руин Усольского историко-архитектурного комплекса

К первой группе зданий относятся дом Абамелек-Лазарева (поз. 31, рис. 1) и Рубежская церковь (поз. 40, рис. 1), они имеют богатую историю, сохранившиеся декоративные элементы, свидетельствующие о различных эпохах архитектуры.

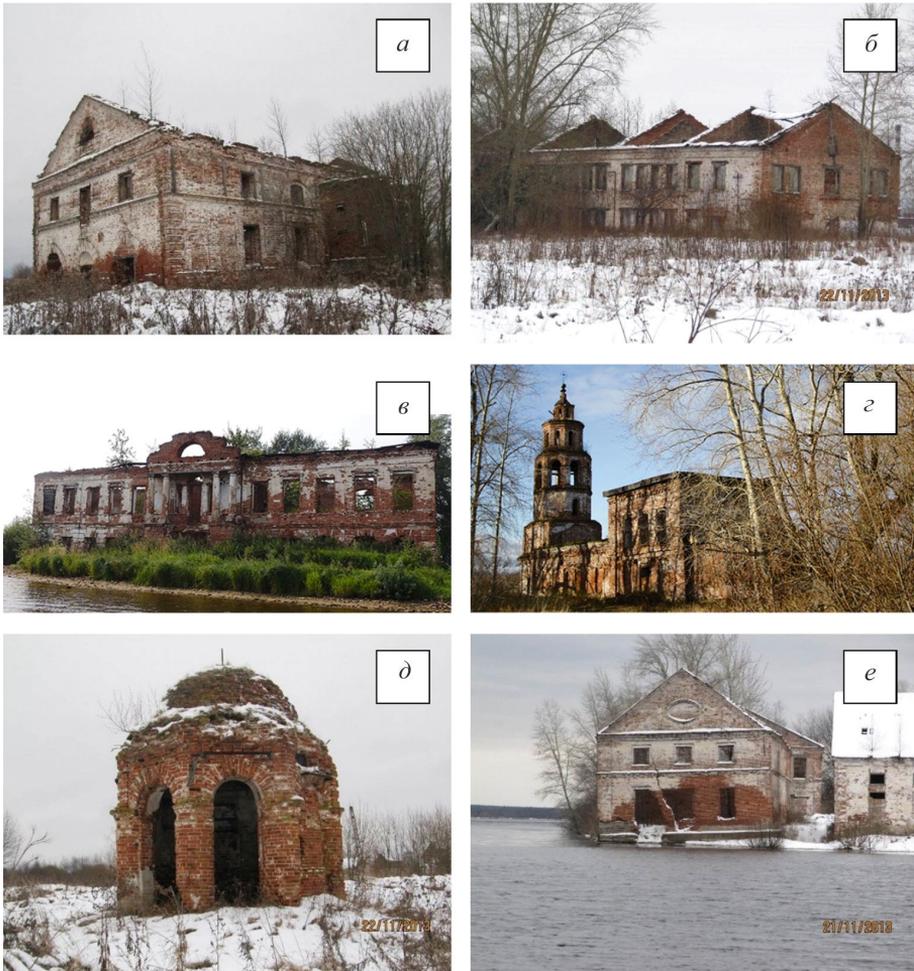
Рис. 2. Объекты, объемно-пространственное решение которых читаемо: а – Амбар хлебный Строгановых; б – Амбар припасной у Посада; в – Дом Абамелек-Лазарева; г – Церковь Владимирской Божьей Матери; д – Покровская часовня-ротонда; е – Амбар припасной Лазарева

Для объектов максимально сохранивших объемно-пространственное решение можно применить метод натурной консервации с частичным дополнением конструкций, где это стилистически и архитектурно необходимо. К таким объектам можно отнести Амбар хлебный Строгановых, Амбар припасной у Посада, Дом Абаemelек-Лазарева, Церковь Владимирской Божьей Матери, Покровскую часовню-ротонду, Амбар припасной Лазарева (рис. 2). Этот способ поможет сохранить существующее состояние и препятствовать разрушению, не нарушит целостность восприятия музея-заповедника, позволит сделать место безопасным и более привлекательным с использованием минимального количества ресурсов относительно альтернативных решений.

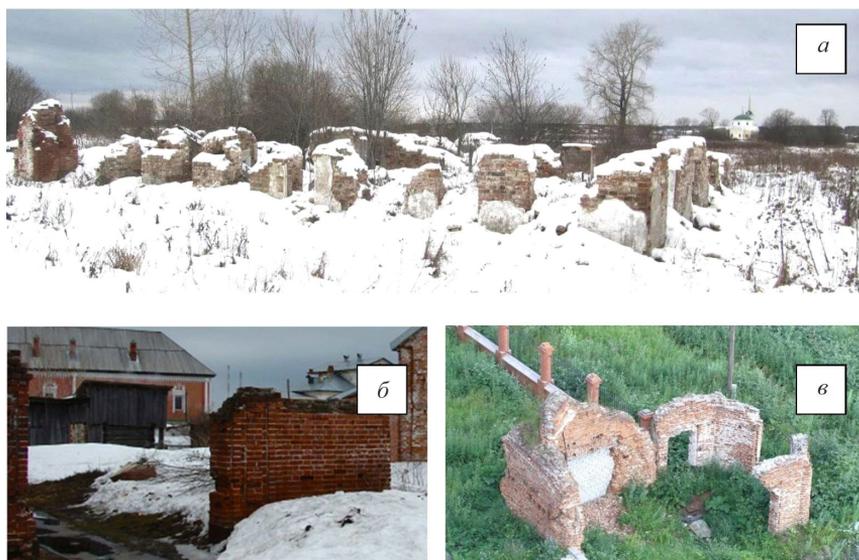
С практически утраченными зданиями следует придерживаться концепции макетирования. Дом жилой Попкова, Лавка винная Кузнецова, Жилой дом Воронина, Часовня Спаса Убруса уцелели частично (рис. 3).

Рис. 3. Практически утраченные объекты: *а* – Дом жилой Попкова; *б* – Лавка винная Кузнецова; *в* – Часовня Спаса Убруса

Здесь могут быть применены элементы из проволочных конструкций, чтобы воссоздать утерянный объем, как это делает в своих великолепных работах Эдоардо Тресольди (Edoardo Tresoldi) [11]. Другой путь – натурная консервация с использованием элементов дополненной реальности. Виртуальная реальность является одним из новейших и перспективных инструментов, позволяет презентовать все существующие и утраченные ценности. Использование дополненной реальности объединяет возможность 3D-воссоздания руинированного объекта и формат, привычный для клипового мышления современного поколения [12].

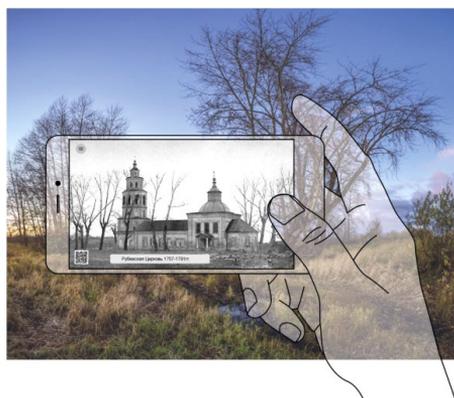
Рис. 4. Воссоздание исторического облика здания с помощью приложения на примере Рубежской церкви

Например, Рубежская церковь не может быть отреставрирована по причине постоянного затопления территории. Это красивое здание было основано в 1757 году, оно является памятником провинциальной культовой архитектуры второй половины XVIII в. Памятник имеет важное композиционное значение в застройке Усолья и является архитектурной доминантой. После постройки Камской ГЭС и подтопления островной части здание стало бесхозным и постепенно разрушается, исчезая буквально на глазах. Поэтому для данной церкви виртуальное восстановление вкупе с физическим сохранением оставшихся частей здания является единственным подходящим способом. Для туризма такой подход – это уникальный аттракцион, реклама, способ донесения информации, получение знаний и впечатлений.

Такими средствами могут являться информационные стенды, штрих-кодовый ярлык с QR-кодом, очки VR. Примером ресурса, использующего такие возможности, является гид по российским музеям ARTEFACT [12]. В Усолье можно создать похожий сервис с использованием приложения, в котором при наведении смартфона на объект выдается его описание, первоначальный или восстановленный вид (рис. 4). Также возможно применение технологии VR, которая только набирает обороты. Она может использоваться как в уже привычных нам виртуальных экскурсиях, так и в каких-то более смелых идеях – VR-концерты, лекции, выставки, игры.
